### Untersuchungsbericht Polychlorierte Biphenyle (PCB)

**Universität Düsseldorf  
Gebäude  
24.21**

**Stand 30 April 2012**

Auftragsnummer.: 2012 - 3004

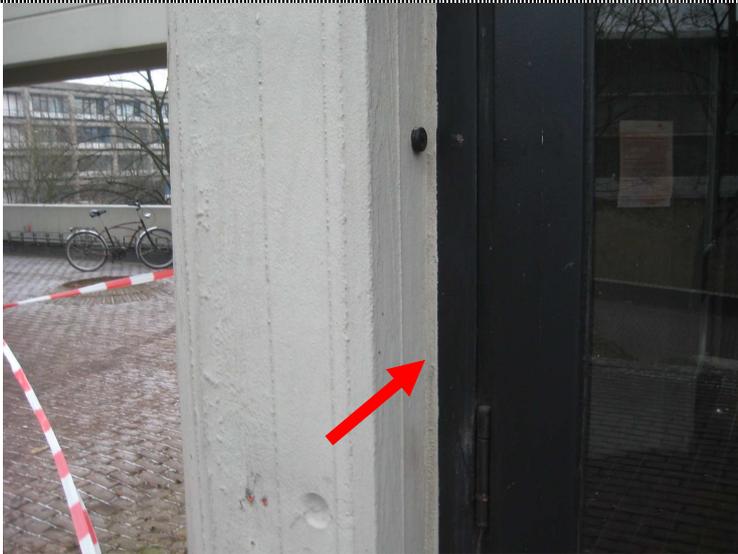
**Negativfundstelle:**  
Fugenanschluss außen an  
Eingangstür.

Gebäude	Geb. 24.21		
Materialprobe	Siehe Liste	Analyse	< Bestimmungsgrenze
Fundstellen	Gesamtes Gebäude		
Material	Fugenmasse Außenbereich		
Bewertung	Kein PCB vorhanden		
Maßnahmen			
keine

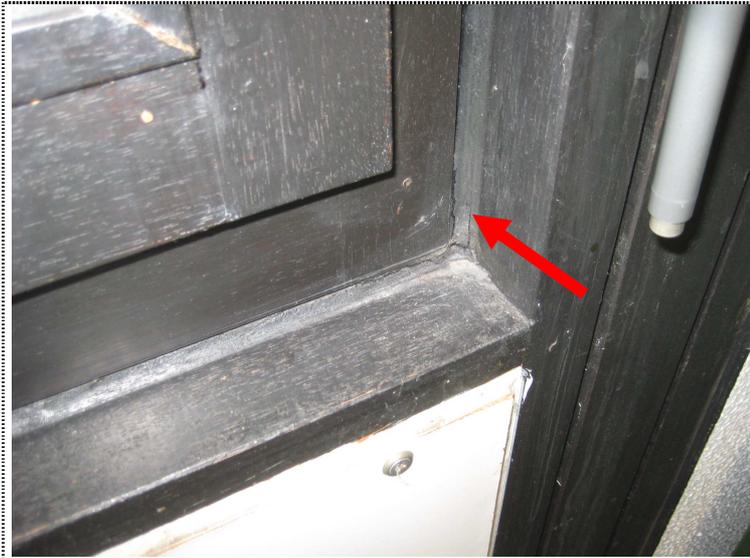
**Negativfundstelle:**  
Fugenmasse an Holzfassade  
innen

Gebäude	Geb. 24.21		
Materialprobe	siehe Liste	Analyse	< Bestimmungsgrenze
Fundstellen	Gesamtes Gebäude		
Material	Dauerelastische Fugenmasse ohne Belastung		
Bewertung	Kein PCB vorhanden		
Maßnahmen	keine

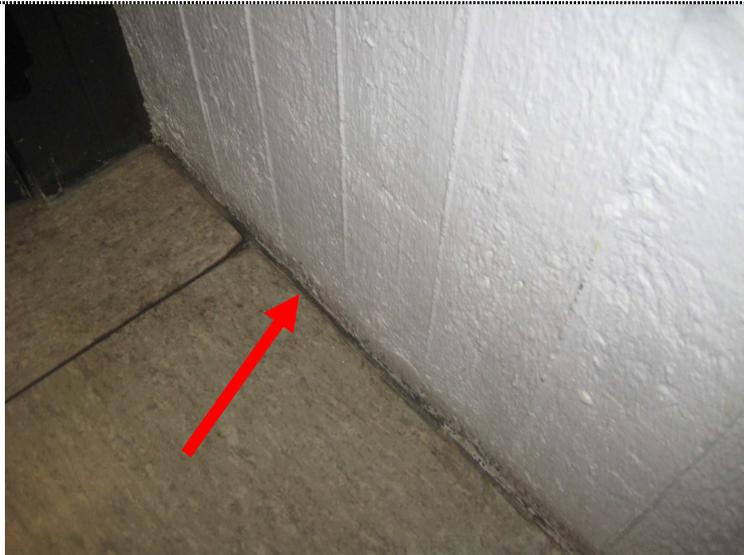
## Negativfundstelle

Fugenmasse Bodenanschluss

Gebäude	Geb. 24.21		
Materialprobe	Siehe Liste	Analyse	< Bestimmungsgrenze
Fundstellen			
Material	Dauerelastische Fugenmasse ohne Belastung		
Bewertung:	Kein PCB vorhanden		
Maßnahmen			
Keine

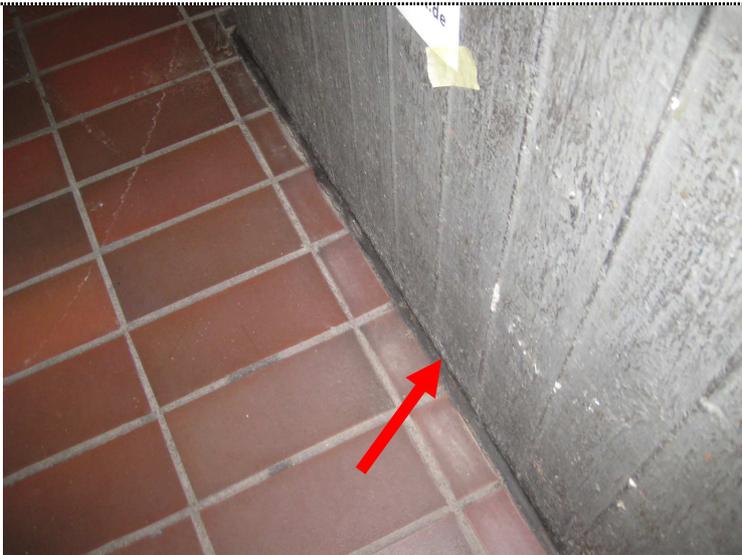
**Negativfundstelle:**  
Fugenmassen im Bereich Fliesen

Gebäude	Geb. 24.21		
Materialprobe	siehe Liste	Analyse	< Bestimmungsgrenze
Fundstellen	Gesamtes Gebäude		
Material	Dauerelastische Fugenmassen ohne Belastung		
Bewertung	Kein PCB vorhanden		
Maßnahmen			
keine

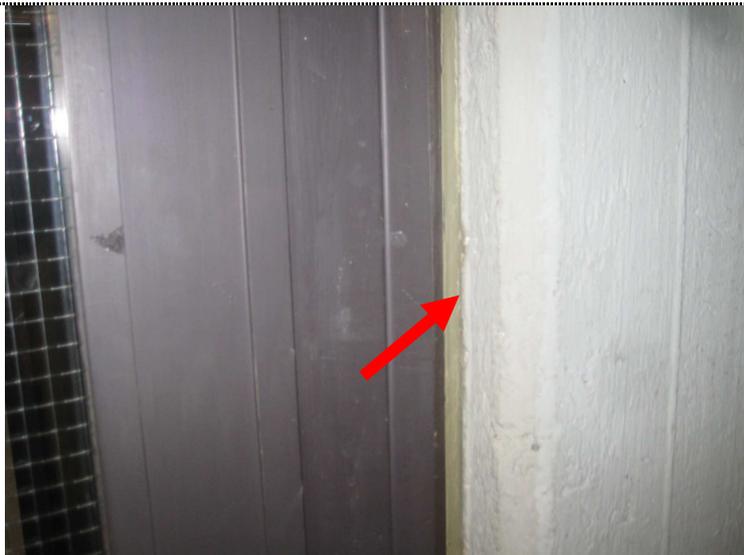
**Negativfundstelle:**  
Fugenmasse an RS Türen

Gebäude	Geb. 24.21		
Materialprobe	siehe Liste	Analyse	< Bestimmungsgrenze
Fundstellen	Gesamtes Gebäude		
Material	Dauerelastische Fugenmassen ohne Belastung		
Bewertung:	Kein PCB vorhanden		
Maßnahmen			
Keine
