# **Heinrich-Heine-Universität Düsseldorf**

## **PCB-Belastung**

**in den Gebäuden 23.02, 23.03, 23.11, 23.12  
und dem Gebäude 23.21**

**Informationsveranstaltung 15.06.2012**

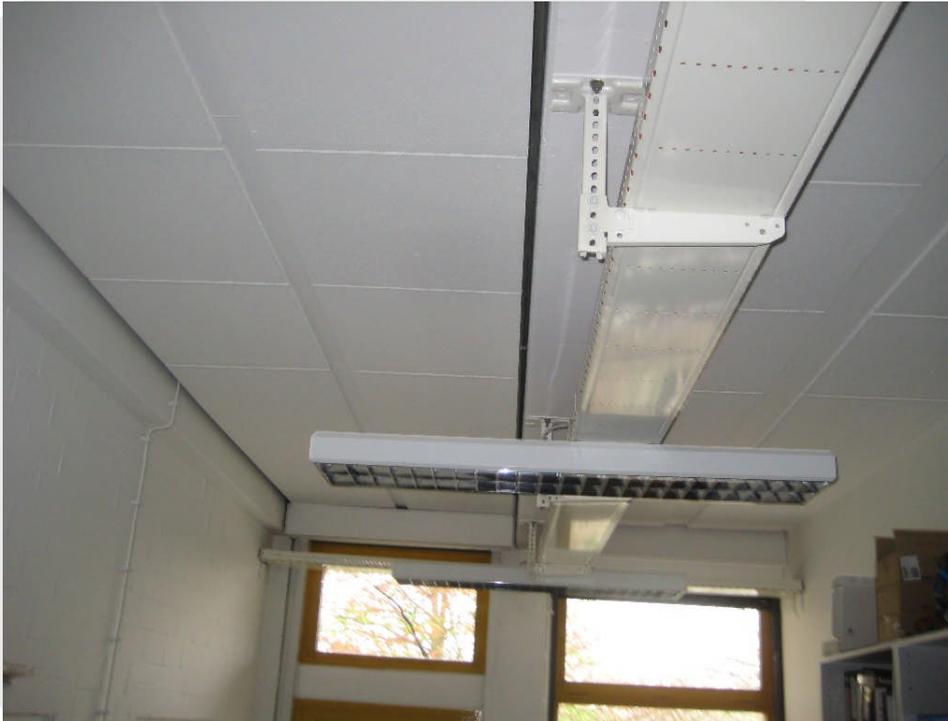
### **Büroraum vor PQE**

### Beispiele für PQE-Entfernungen - Decken:

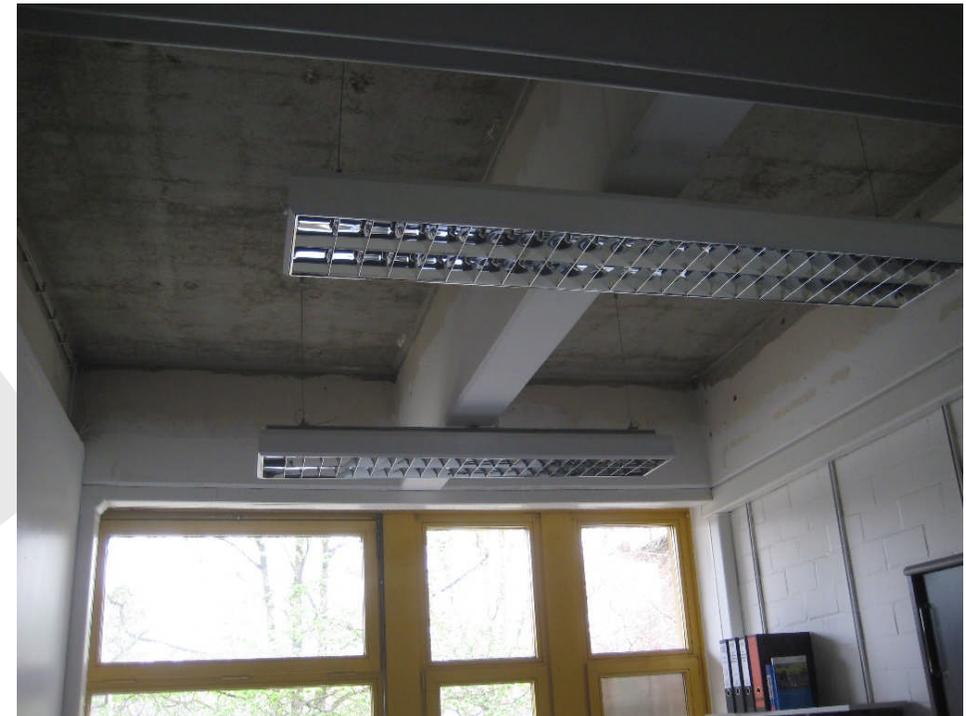
### **Büroraum nach PQE:**

- **Kein neuer Deckeneinbau**
- **Keine Malerarbeiten**

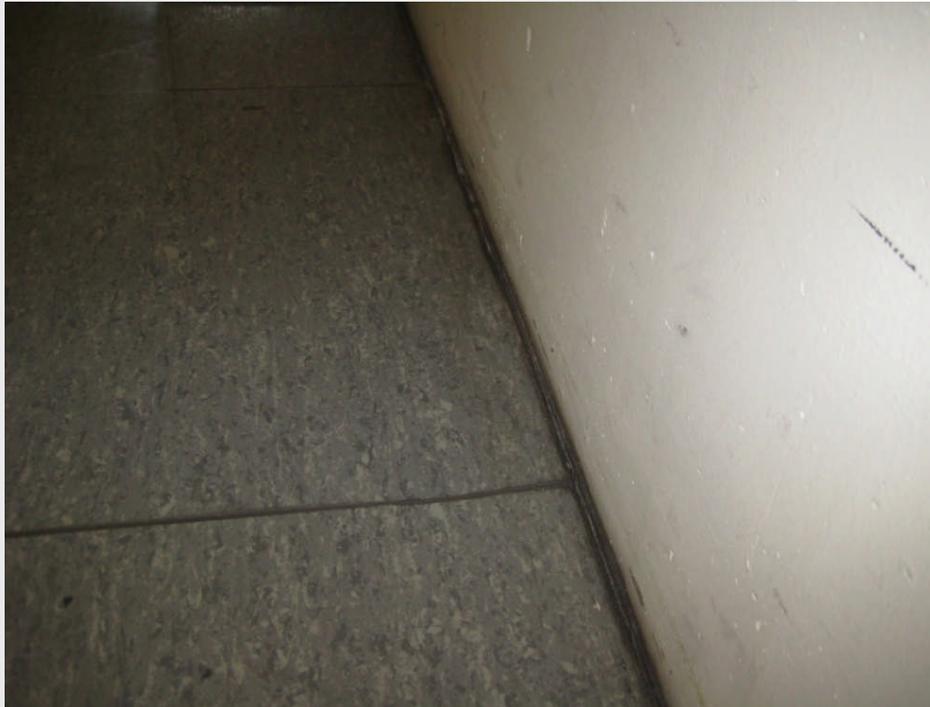
**Seminarraum vor PQE**

### Beispiele für PQE-Entfernungen - Bodenfuge:

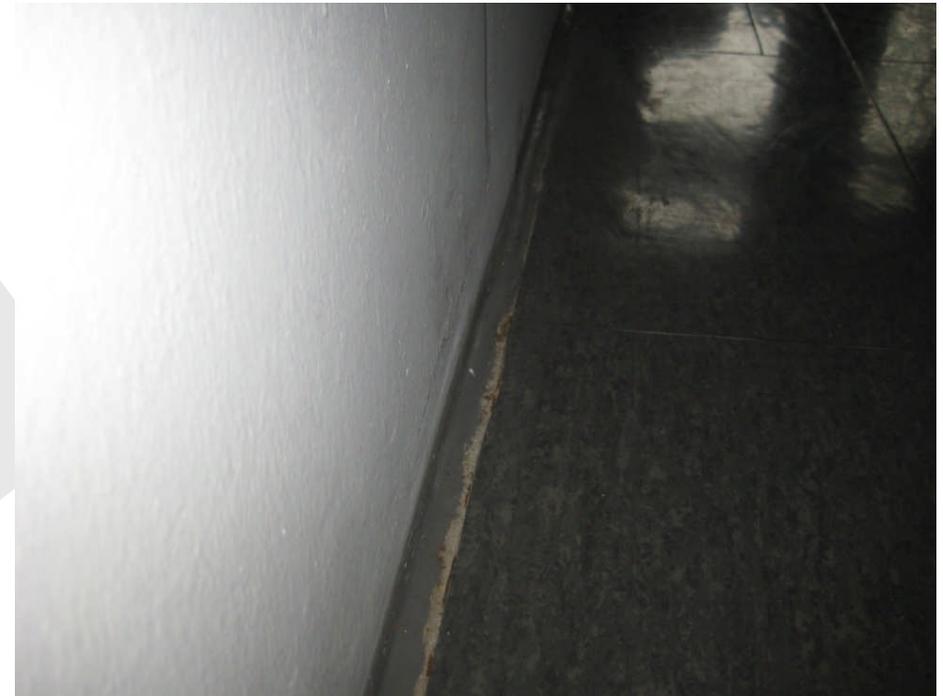
**Seminarraum nach PQE**

- **Dauerelastische Versiegelung oder Sockelleiste**
- **Keine Malerarbeiten**

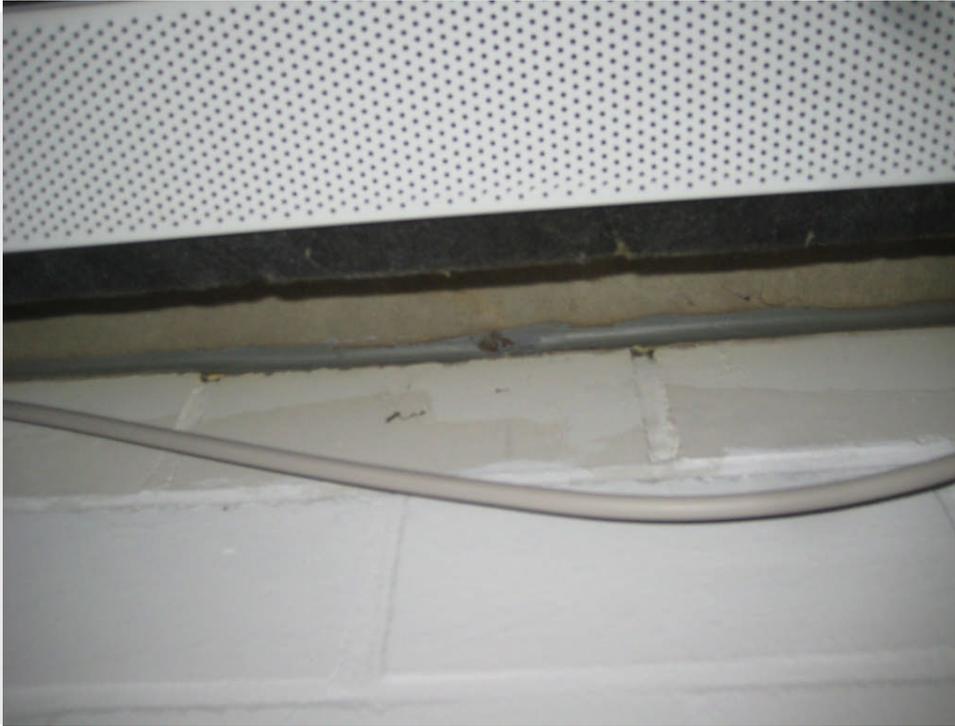
**Seminarraum vor Ausbau  
Primärquelle**

### Beispiel für Entfernung PCB-belasteter Wandfugen:

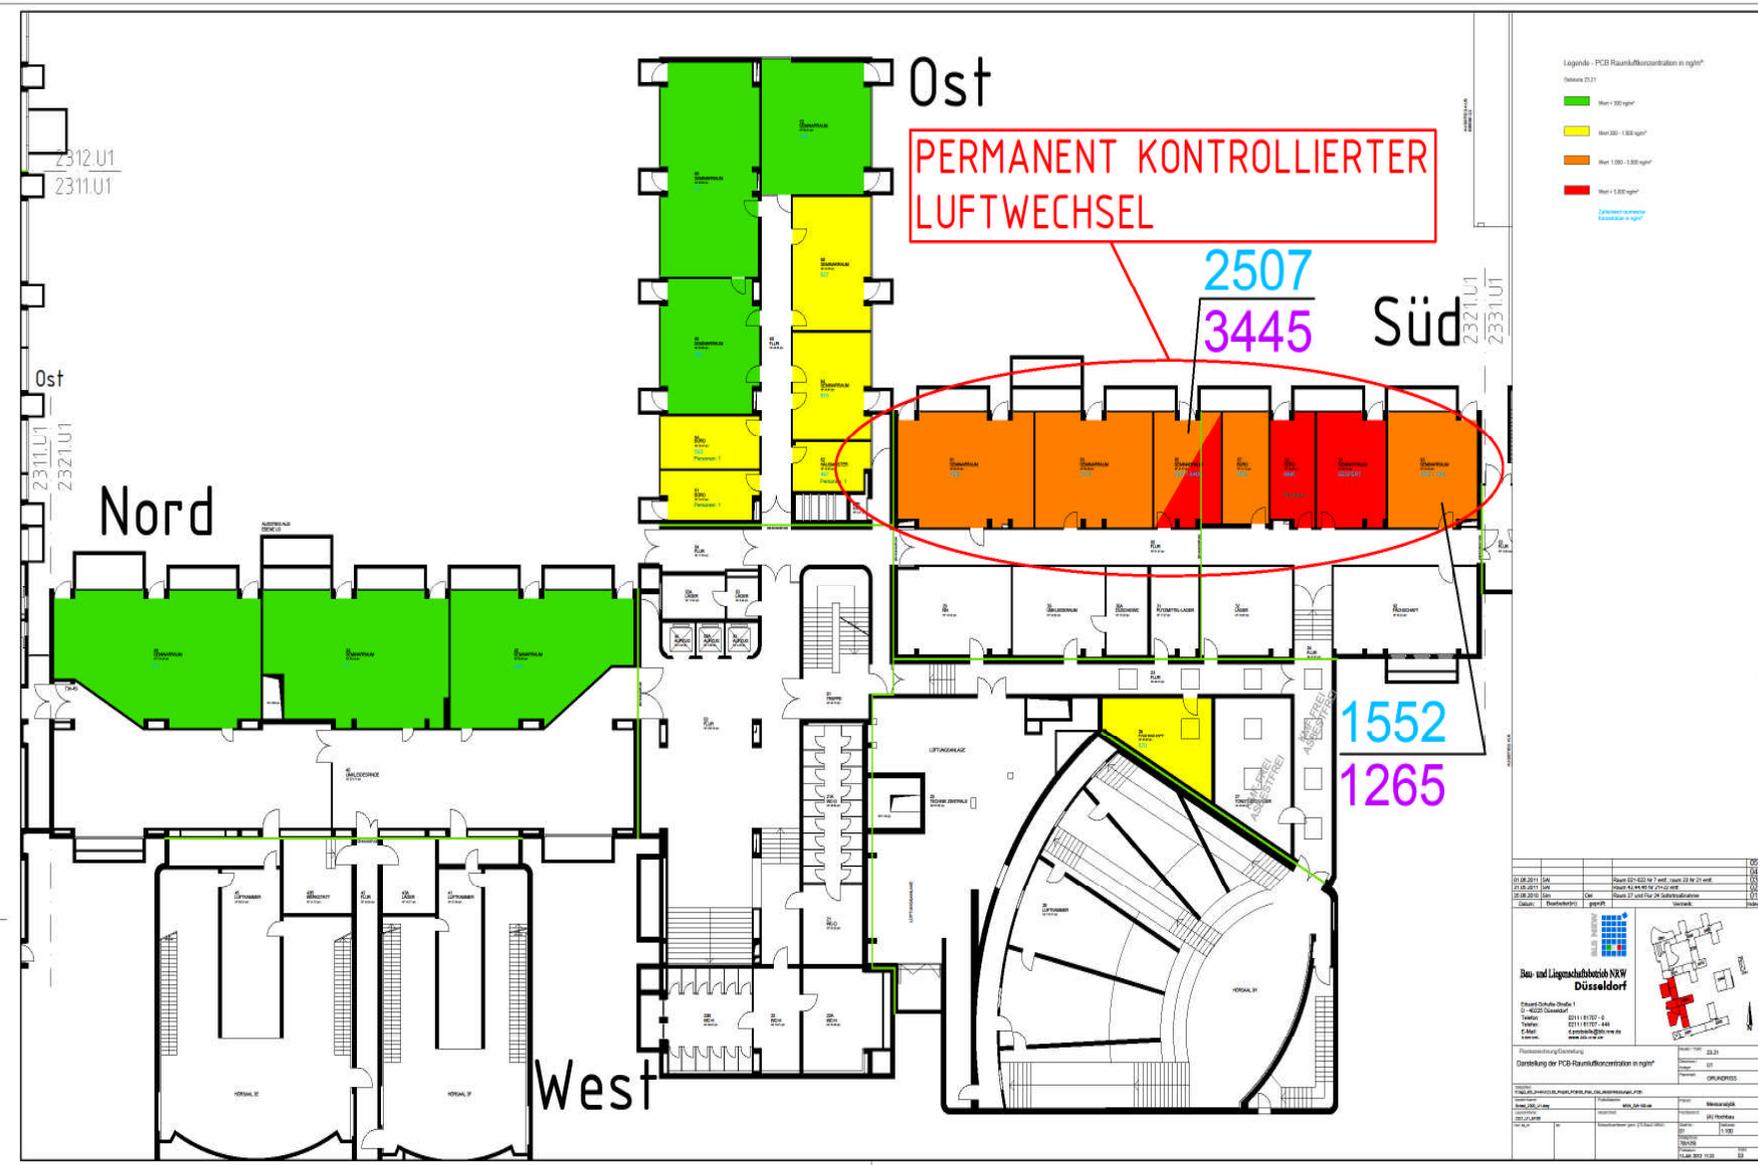
**Gebäudeteil 23.21.U1**

Raum 89 und 91 sind bereits gesperrt  
Musterraumsanierung in Raum 91
