Heinrich-Heine-Universität Düsseldorf

PCB Belastung 23er Bereich

BLB Projekt Umweltanalyse - Schadstoffbelastungen in Gebäuden:

Bildliche Darstellung der vorhandenen Schadstoffe in der HHU (Schadstoffregister)

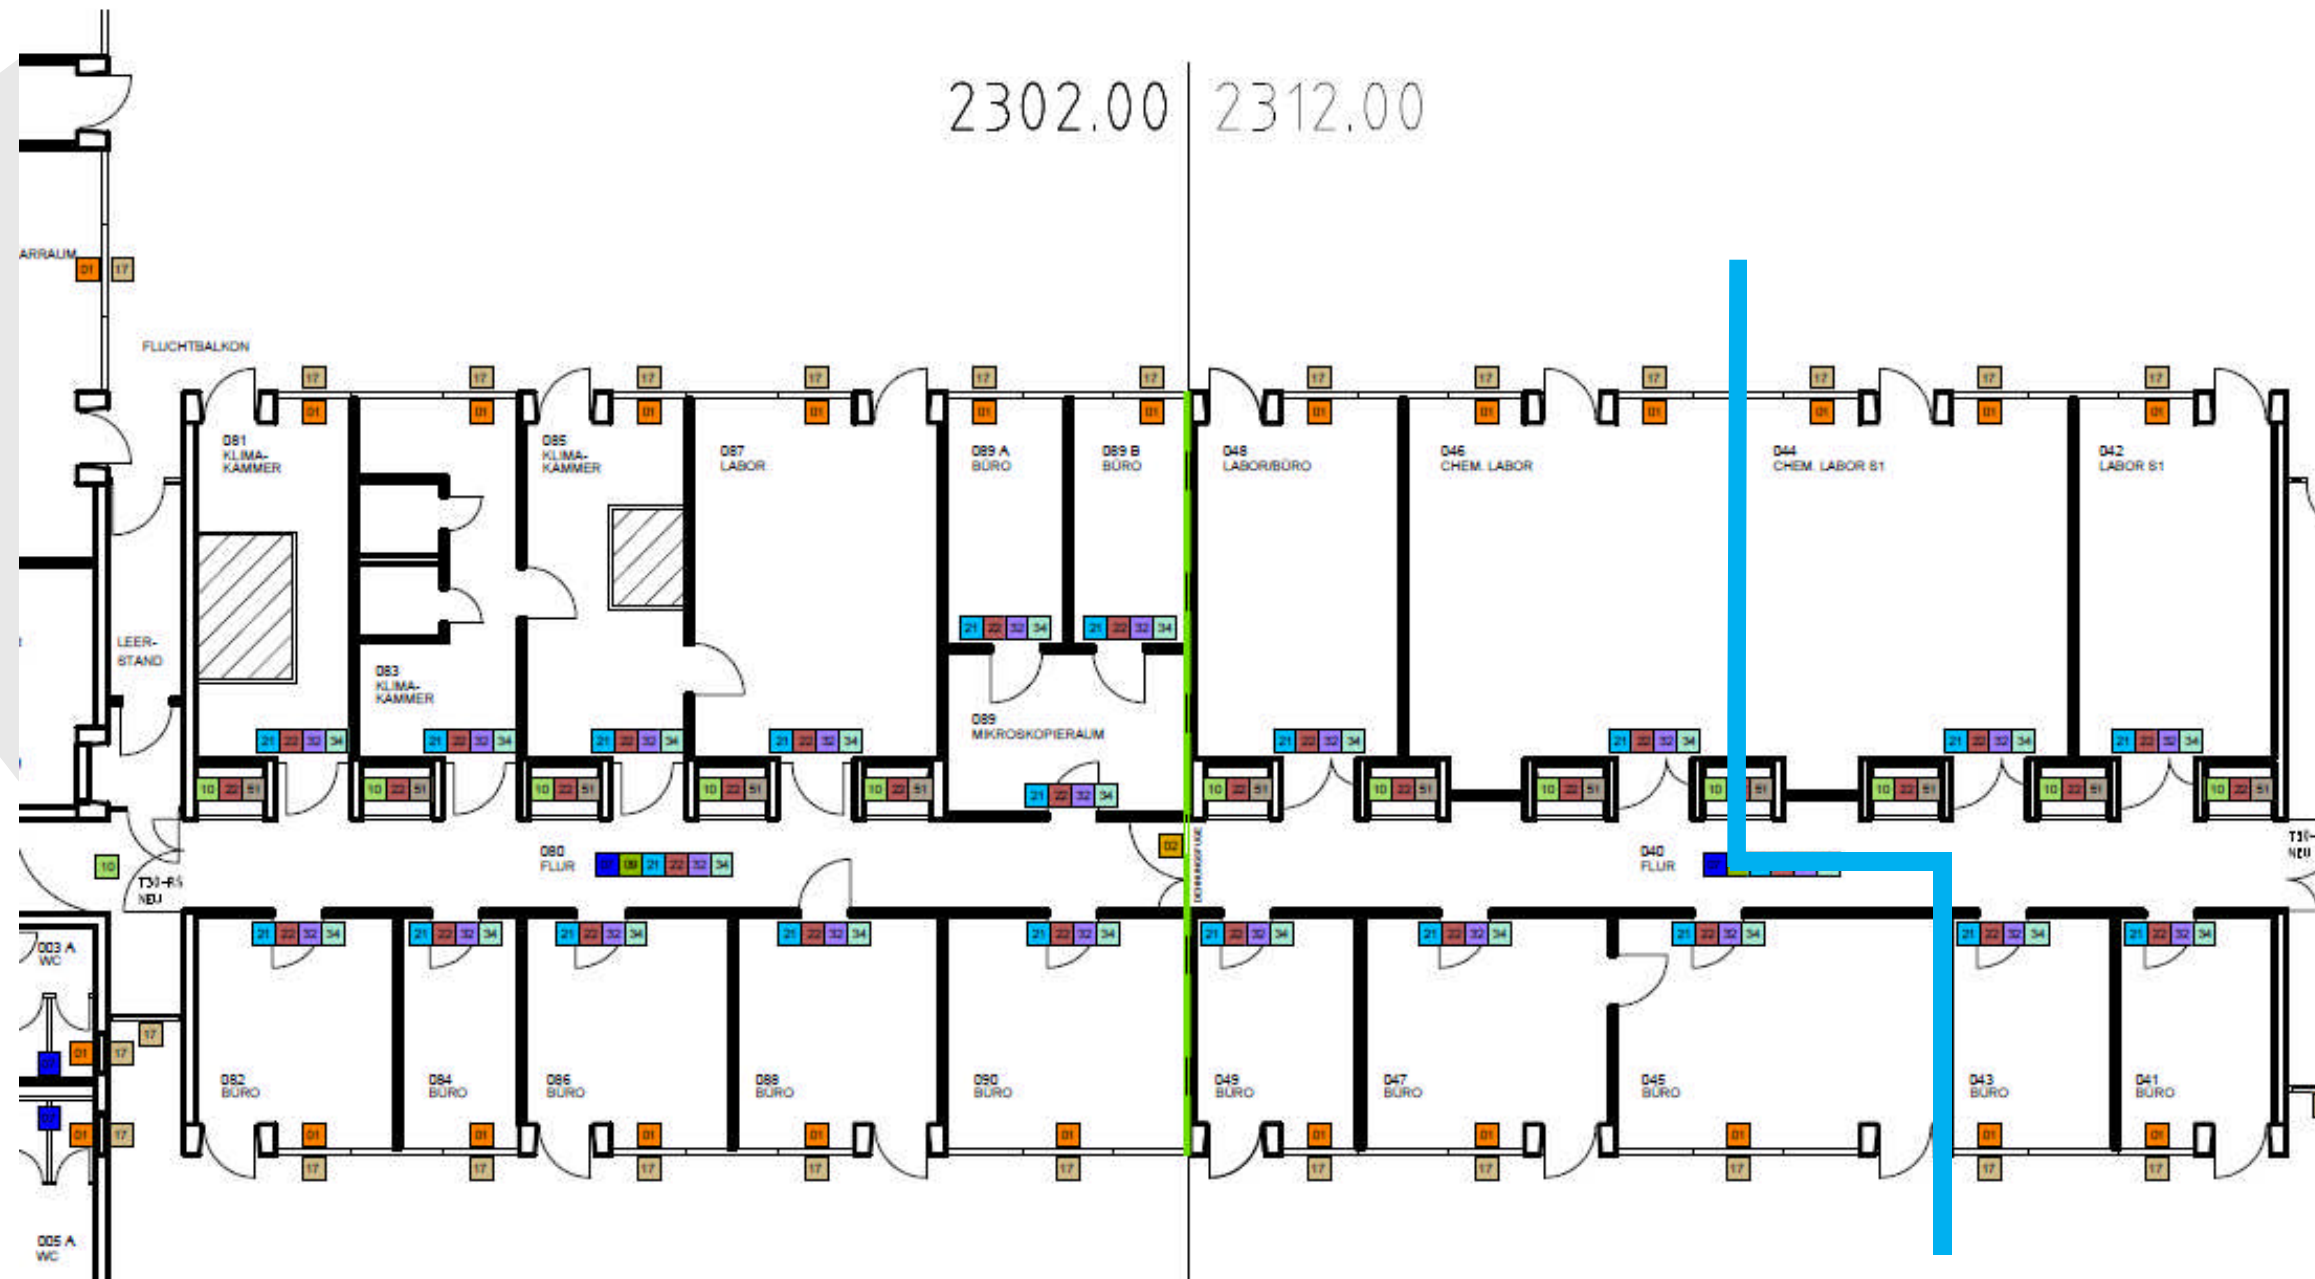
Beseitigung von Schadstoffen im Zuge von Baumaßnahmen am Beispiel Berufung Kalenscher

- **großflächige Beseitigung von Schadstoffen im Zuge von Baumaßnahmen (Gebäude 26.00)**
- **sukzessiver Ausbau von Primärquellen im laufenden Betrieb**
Gebäude 23.00:
 - Ausbau PCB-haltiger Deckenplatten
 - Ausbau KMF als Dämmplatten
 - Ausbau Asbestzementrohre
 - Ausbau PCB – Kleinkondensatoren in Leuchten (ca. 6000 Stk)
 - Ausbau von asbesthaltigen Fassadenelementen
- **Beginn Erstellung eines Bauschadstoffkatasters über alle Gebäudebereiche**

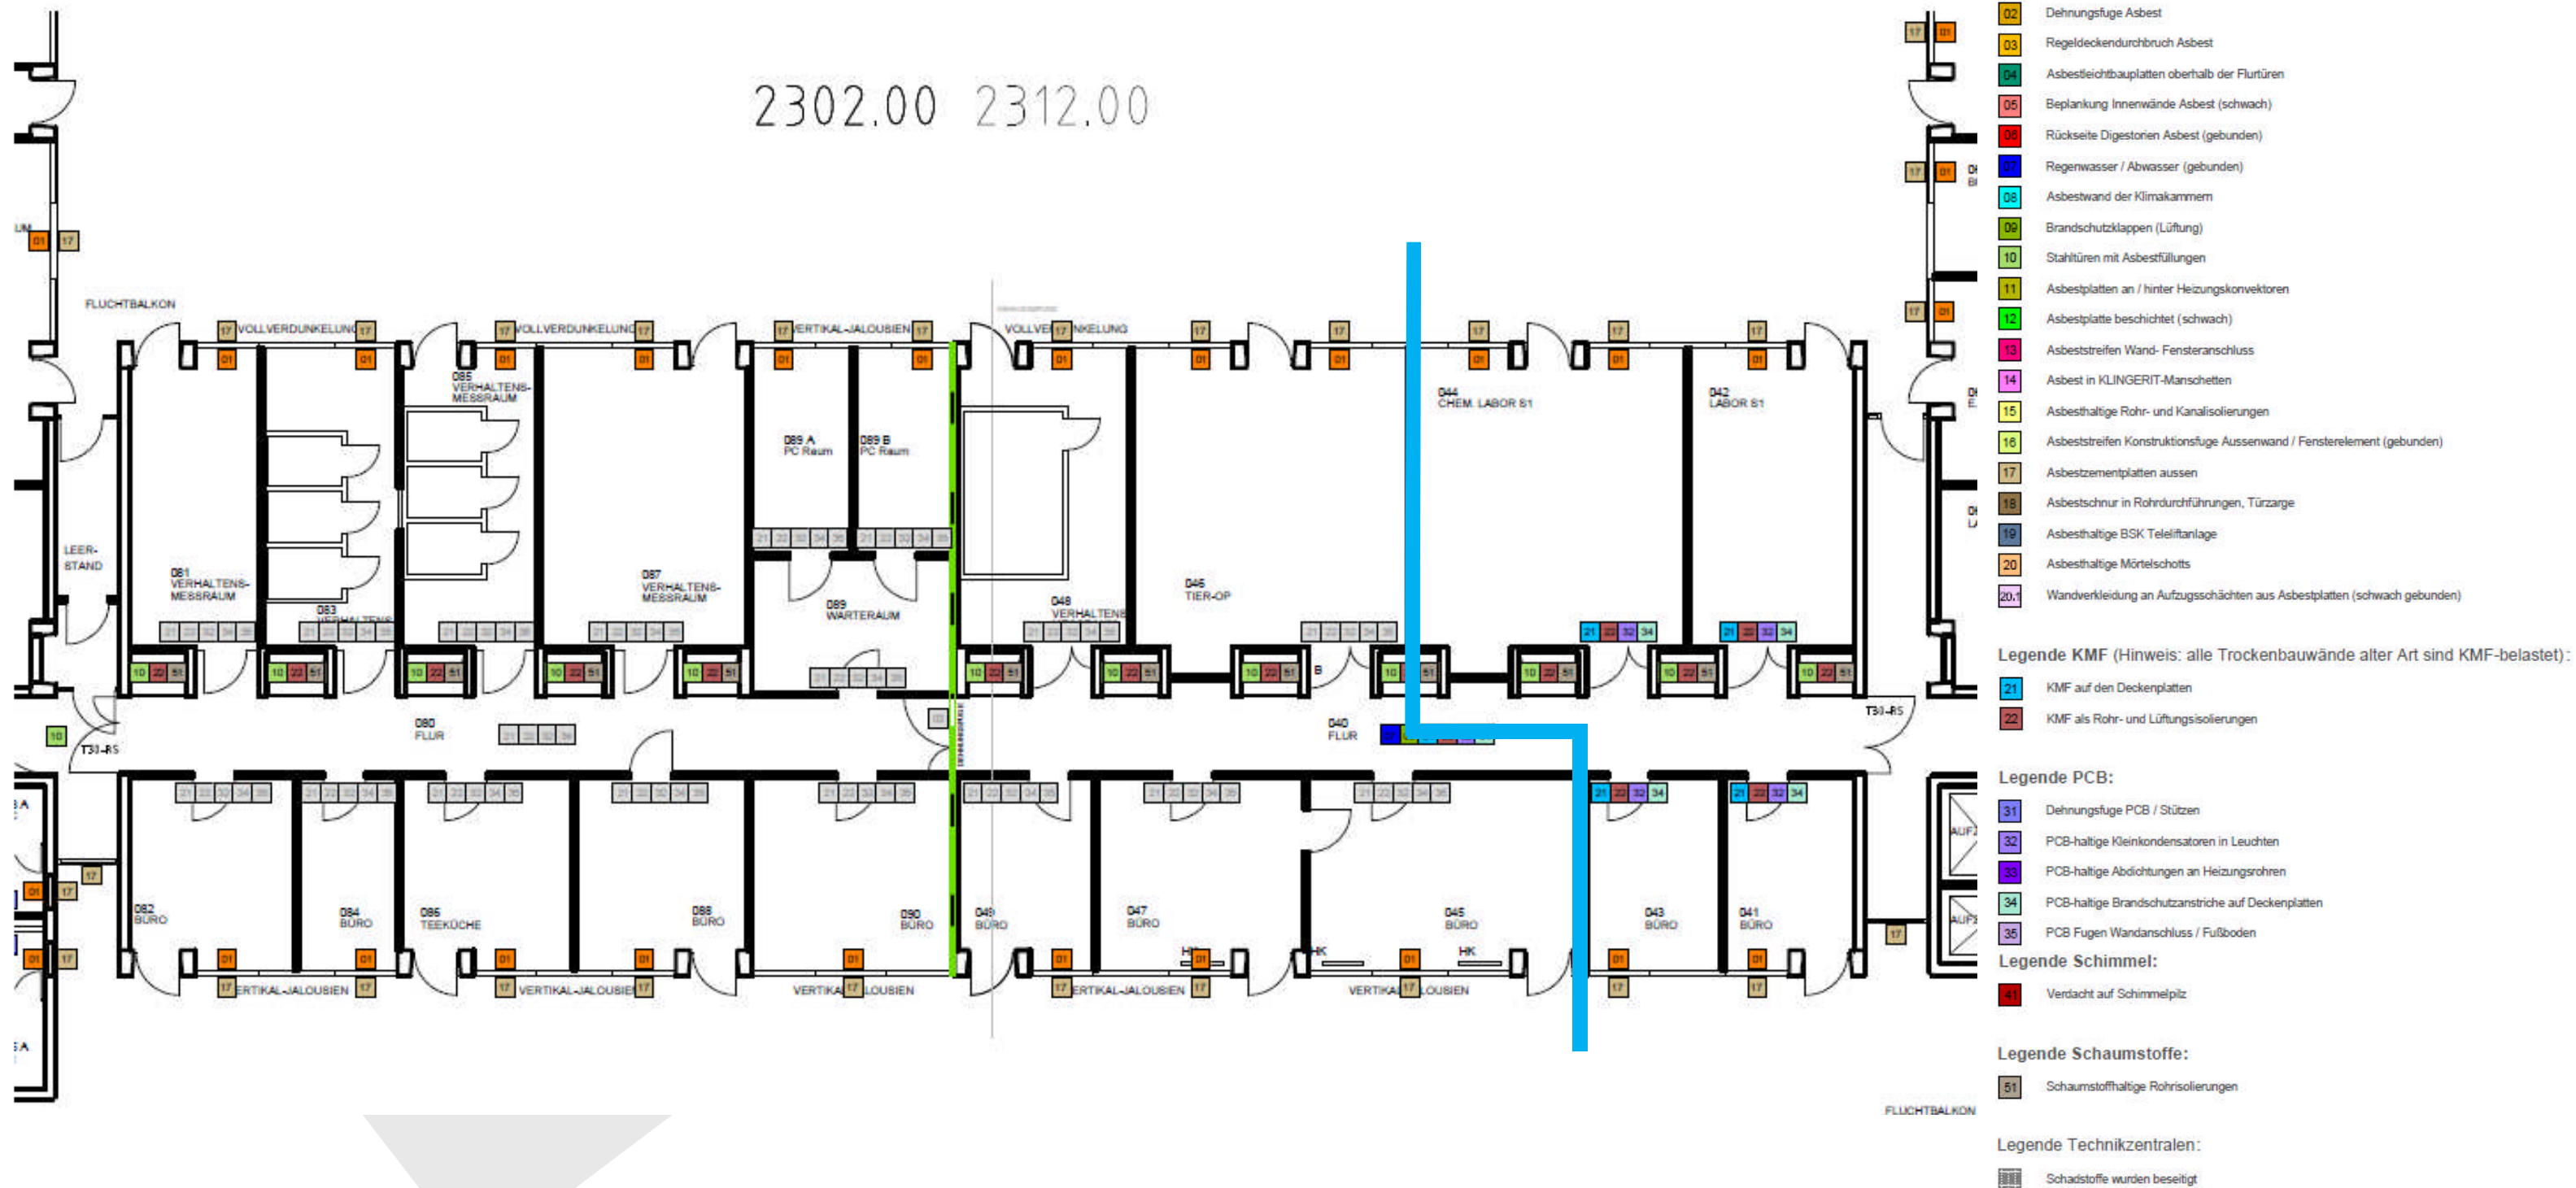
2302.00 2312.00

Darstellung Berufung Kalenscher nach Sanierung
