Heinrich-Heine-Universität Düsseldorf

PCB-Belastung im Gebäude 23.21

Messwertübersicht, Aktueller Sachstand der Mustersanierung

Informationsveranstaltung 11.04.2012

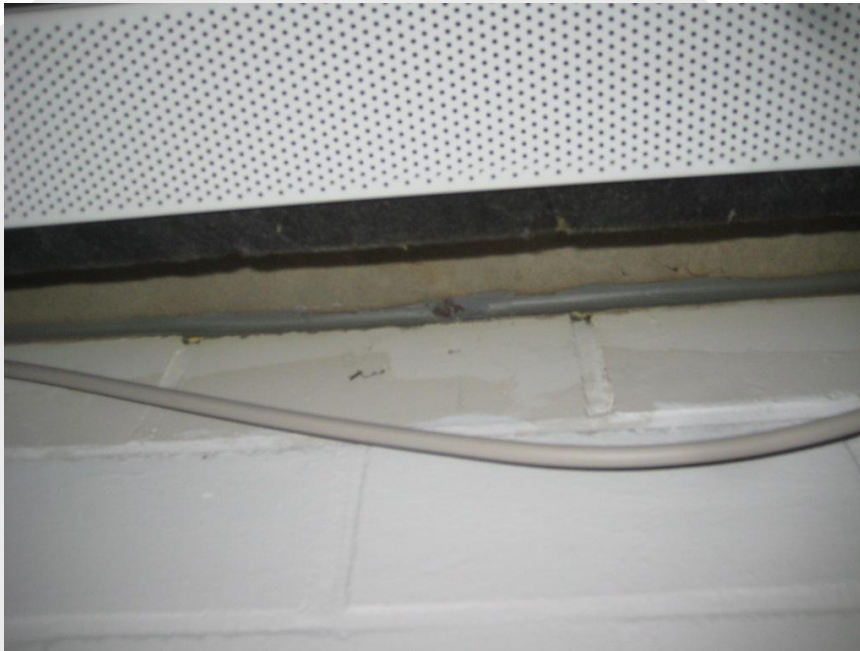
Seminarraum vor PQE

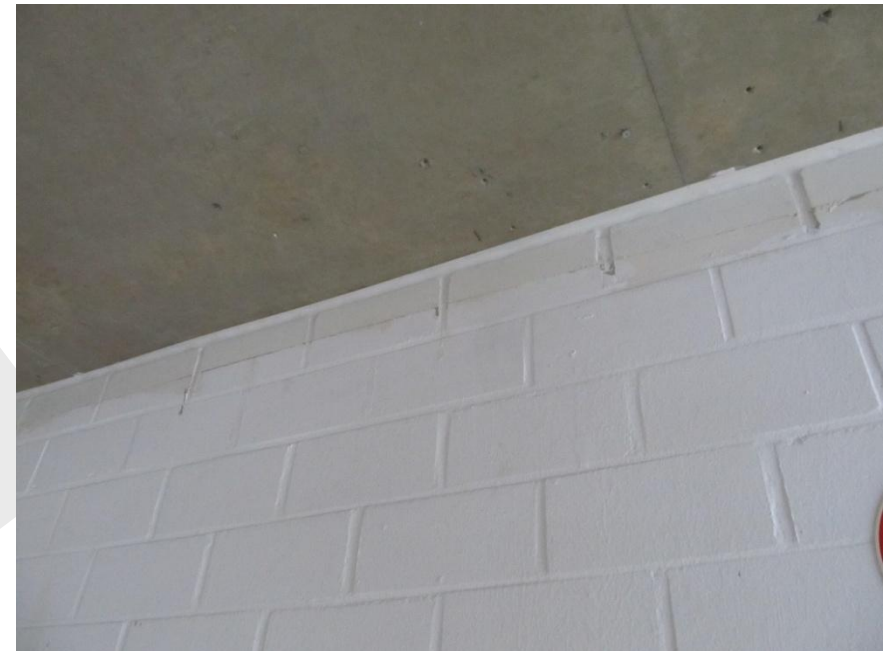
Seminarraum nach PQE:

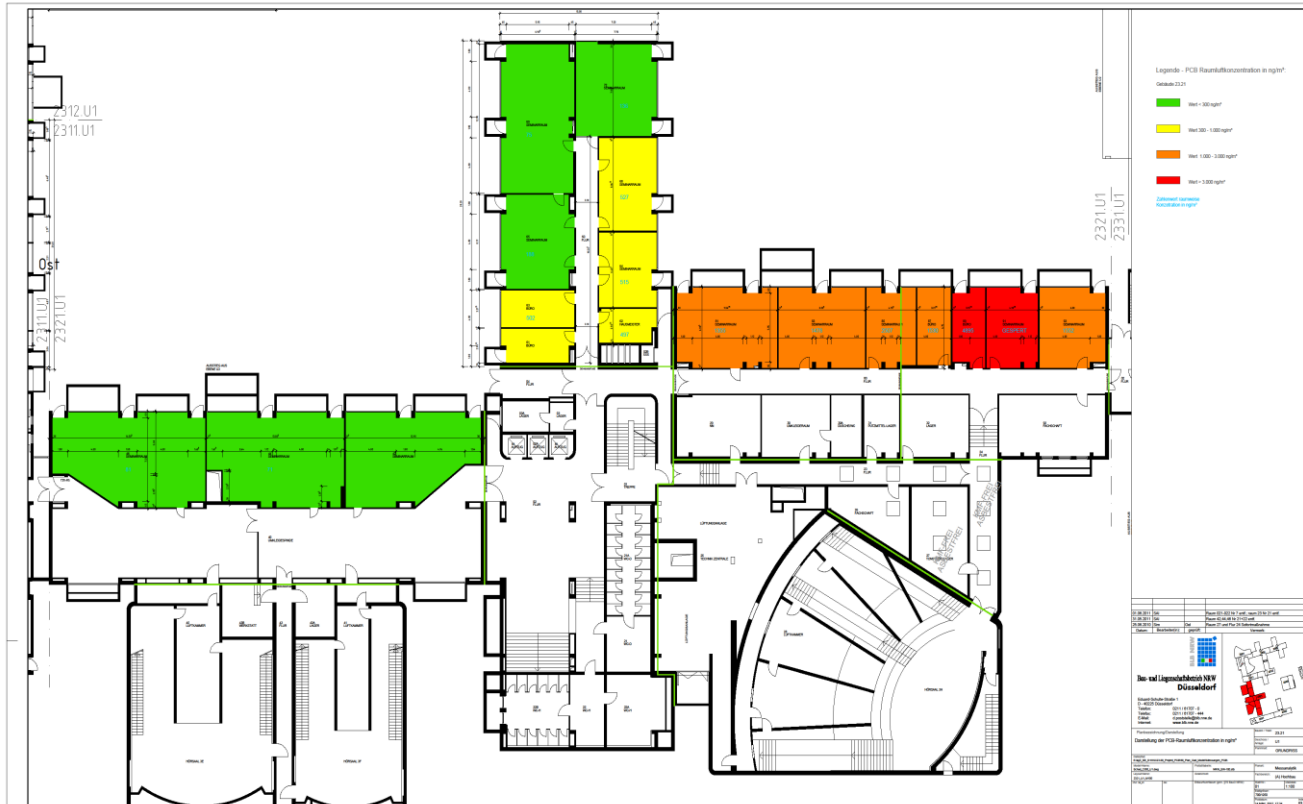
Gebäudeteil 23.21.U1

Raum 89 und 91 sind bereits gesperrt
Musterraumsanierung in Raum 91

- **Bei Messwerten $> 3000 \text{ ng/m}^3$ Schließung der betroffenen Räume (Interner Umzug oder Auszug in Anmietung)**
- **Sanierung der Räume nach Erkenntnissen der Mustersanierung Raum U1.91**
