Untersuchungsbericht Polychlorierte Biphenyle (PCB)

**Universität Düsseldorf
Gebäude
24.41**

Stand 30 April 2012

Auftragsnummer.: 2012 – 3004

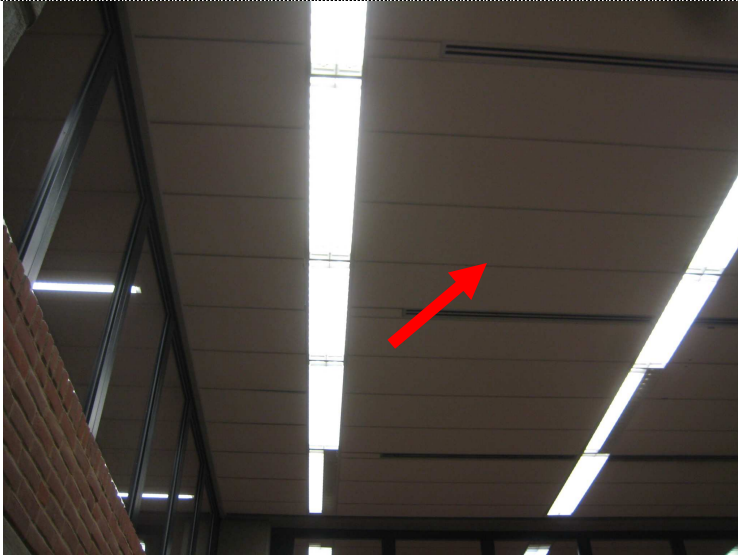
Negativfundstelle:
Deckenverkleidung aus Holz

Gebäude	Geb. 24.41		
Materialprobe	Siehe Liste	Analyse	< Bestimmungsgrenze
Fundstellen	Gesamtes Gebäude		
Material	Anstrich auf Holzdeckenplatten		
Bewertung	Kein PCB vorhanden		
Maßnahmen			
keine

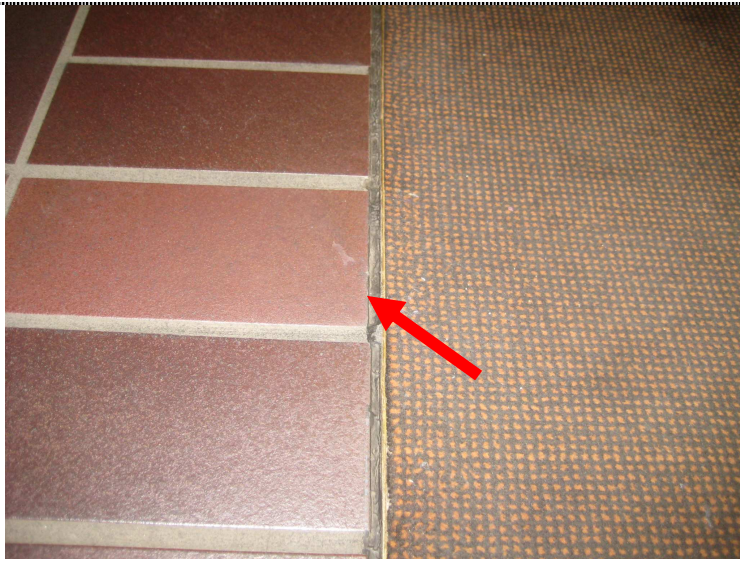
Negativfundstelle:
Fugenmasse zwischen Fliesen
und Teppich

Gebäude	Geb. 24.41		
Materialprobe	siehe Liste	Analyse	< Bestimmungsgrenze
Fundstellen	Gesamtes Gebäude		
Material	Dauerelastische Fugenmasse ohne Belastung		
Bewertung	Kein PCB vorhanden		
Maßnahmen			
keine

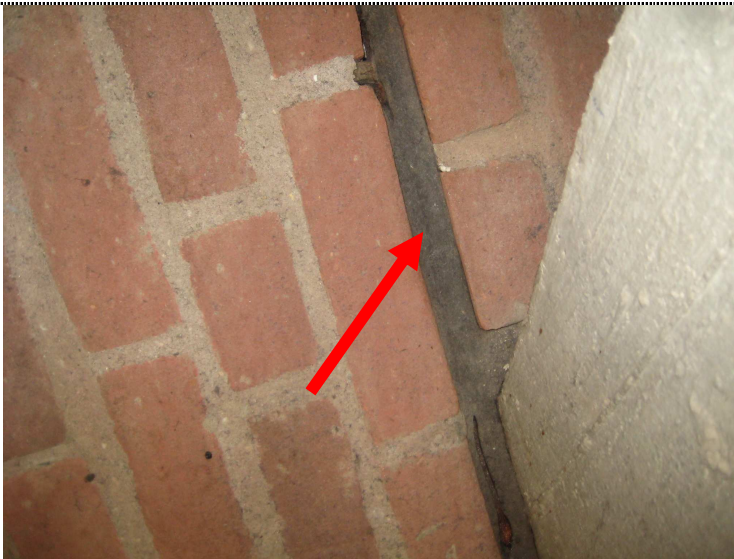
Negativfundstelle
Dehnfugen Mauerwerk Stütze

Gebäude	Geb. 24.41		
Materialprobe	Siehe Liste	Analyse	< Bestimmungsgrenze
Fundstellen			
Material	Dauerelastische Fugenmasse ohne Belastung		
Bewertung:	Kein PCB vorhanden		
Maßnahmen	Keine

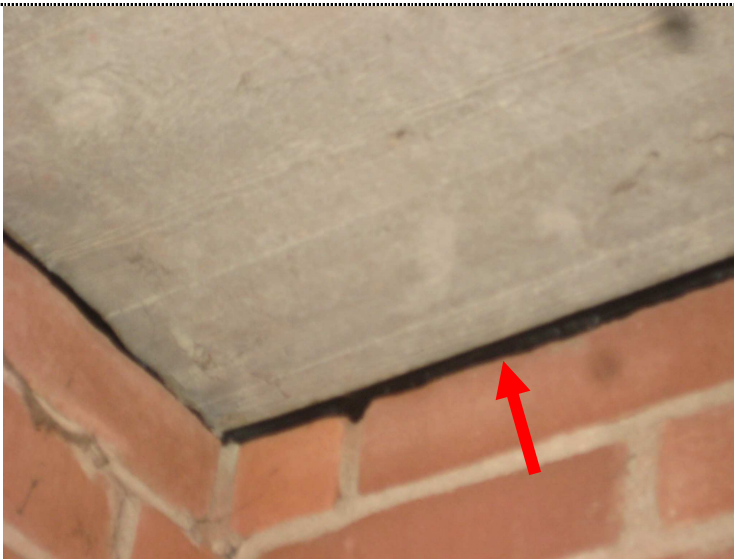
Negativfundstelle:
Fugenmassen im Bereich
Mauerwerk zur Decke

Gebäude	Geb. 24.41		
Materialprobe	siehe Liste	Analyse	< Bestimmungsgrenze
Fundstellen	Gesamtes Gebäude		
Material	Dauerelastische Fugenmassen ohne Belastung		
Bewertung	Kein PCB vorhanden

Maßnahmen
keine

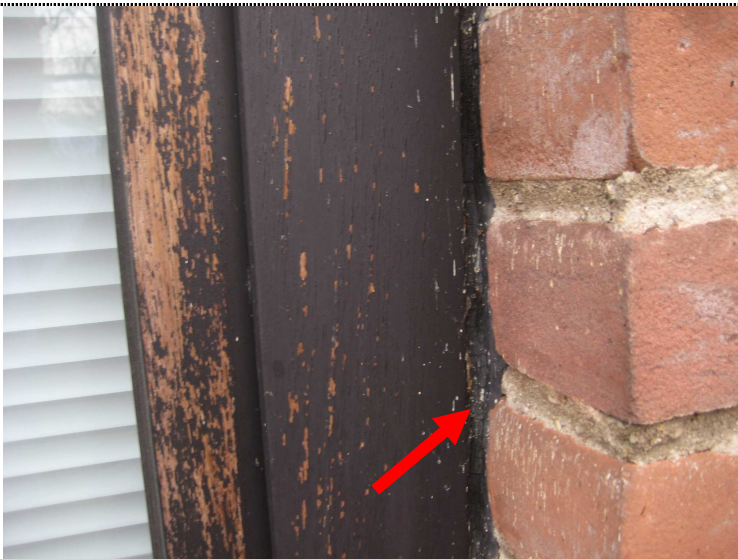
Negativfundstelle:
Fugenmasse im Außenbereich

Gebäude	Geb. 24.41		
Materialprobe	siehe Liste	Analyse	< Bestimmungsgrenze
Fundstellen	Gesamtes Gebäude		
Material	Dauerelastische Fugenmassen ohne Belastung		
Bewertung:	Kein PCB vorhanden

Maßnahmen
Keine
