Bericht zur PCB-Untersuchung
in

den 23.-Gebäuden der Heinrich-Heine-Universität

Auftraggeber: Heinrich-Heine-Universität Düsseldorf
Universitätsstraße 1
40225 Düsseldorf

Stand: 9. Februar 2012

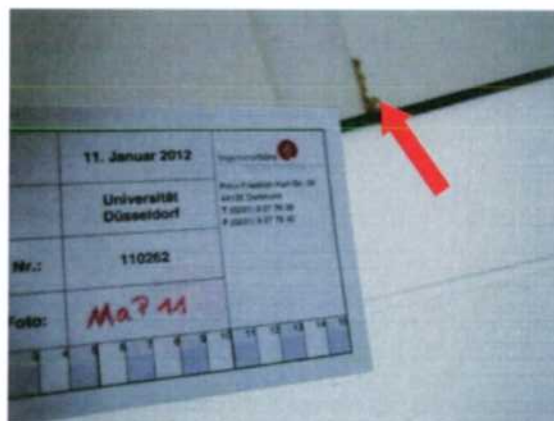
Foto 5.2:
Restanhaftung der Dichtmassen in einer „Bodenanschlussfuge“ im renovierten Bereich von 23.03.02.048 (Zwischenraum zur Südfassade)

Proben-Nr. 110262-FD-MaP05: 1.069,0 mg PCB/kg (Clophen A60)

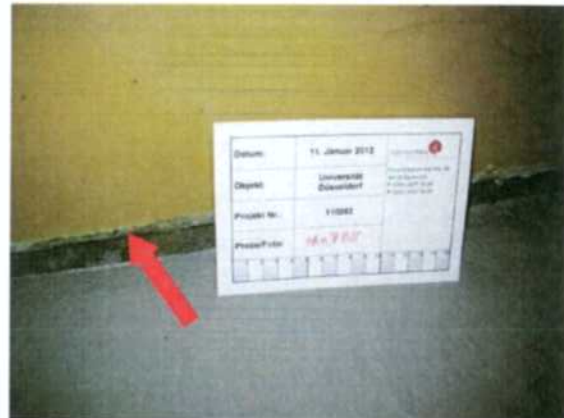
Foto 5.3:
Dichtmasse in Bodenanschlussfuge im Flur von 23.01.U1

Proben-Nr. 110262-MaP102: 55.199,50 mg PCB/kg (Clophen A50)

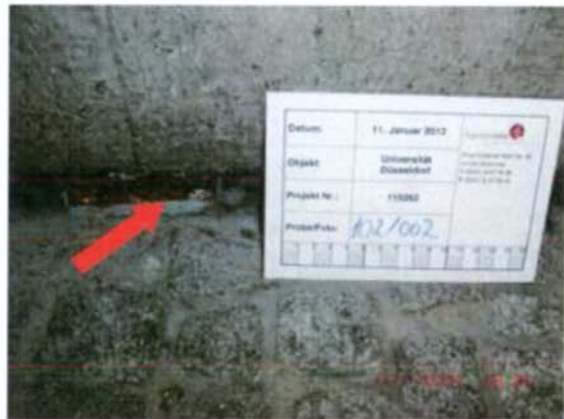
Foto 5.4:
Dichtmasse in Bodenanschlussfuge im Raum 23.03.02.060 – PVC-Belag und Bodenfuge sind mit Textilbelag abgedeckt

Proben-Nr. 110262-MaP10: 308.150 mg PCB/kg (Clophen A60)

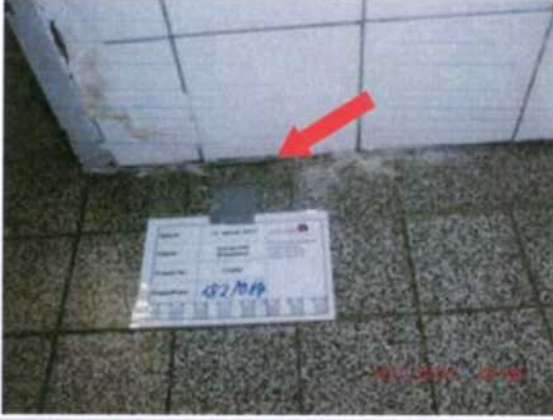
Nr.	Fundstelle	Beschreibung und Bewertung
		<p data-bbox="555 712 801 831">Foto 5.5: PCB-haltige Dichtmasse in Sanitärgefuge im Herren-WC auf der Gebäudeebene 23.11.U1</p> <p data-bbox="555 853 820 907">Proben-Nr. 110262-MaP182: 331.716,50 mg PCB/kg</p>

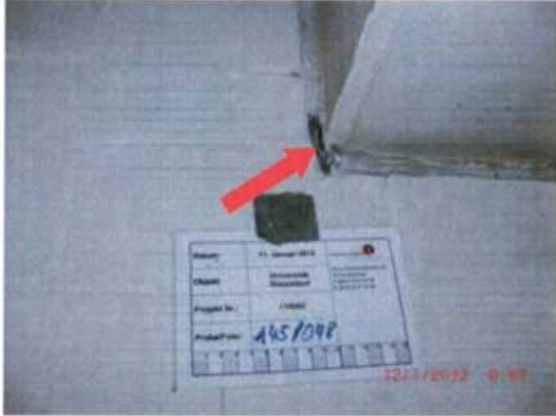
Nr.	Fundstelle	Beschreibung und Bewertung
6	Clophen A60: 23.02 Clophen A40: 23.21	<p data-bbox="555 712 810 831">Foto 5.7: PCB-haltige Dichtmasse in Wandfuge zwischen Beton- unterzug und Mauerwerk im Raum 23.12.04.65</p> <p data-bbox="555 853 820 902">Proben-Nr. 110262-MaP145: 480.850 mg PCB/kg</p>

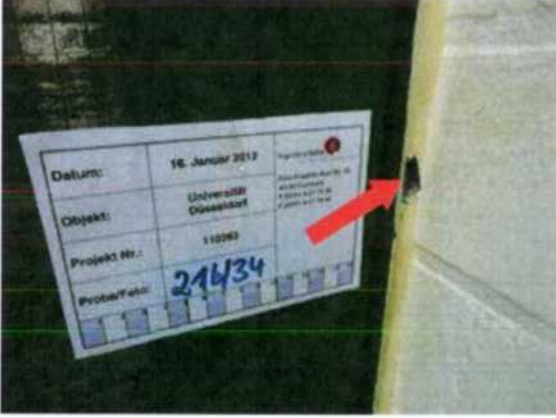
<p data-bbox="555 913 1366 969">PCB-haltige dauerelastische Dichtmassen in Anschlussfugen von Türzargen (Clophen A40 und A60)</p> <p data-bbox="555 974 1385 1126">In den Anschlussfugen zwischen Türzarge der RS/FH-Türen und der Wand wurden stark PCB-haltige Dichtmassen festgestellt, die im Gebäude 23.21 ein Kongenerenmuster wie Clophen A40 und im Gebäude 23.02 wie Clophen A60 aufweisen. In den entnommenen Materialproben wurden PCB-Gehalte von 102.750 mg/kg (Proben-Nr. 110262-MaP216) bis 168.300 mg/kg (Proben-Nr. 110262-FD-MaP18) analytisch ermittelt.</p>

<p data-bbox="555 1368 810 1487">Foto 5.8: PCB-haltige Dichtmasse in Anschlussfuge zwischen Türzarge und Wand im Flur- bereich vor 23.21.01.021</p> <p data-bbox="555 1509 820 1559">Proben-Nr. 110262-MaP216: 102.750 mg PCB/kg</p>

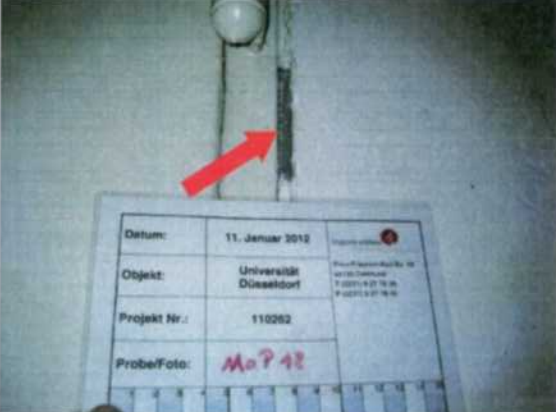
<p data-bbox="555 1794 810 1912">Foto 5.9: PCB-haltige Dichtmasse in Anschlussfuge zwischen Türzarge und Wand im Flur- bereich vor 23.21.01.021</p> <p data-bbox="555 1935 820 1984">Proben-Nr. 110262-MaP216: 102.750 mg PCB/kg</p>

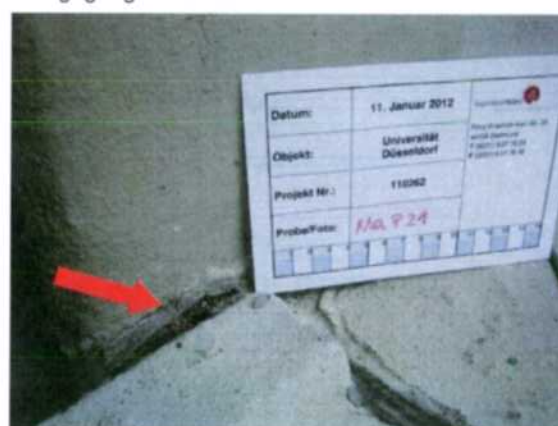
Nr.	Fundstelle	Beschreibung und Bewertung
11	23.03 23.21	<p>Foto 5.14: PCB-haltige Dichtmasse im Außenbereich zwischen Fassade und Türelement; hier Balkon vor Raum 23.02.02.25</p> <p>Proben-Nr. 110262-FD-MaP20: 1.041,00 mg PCB/kg</p>

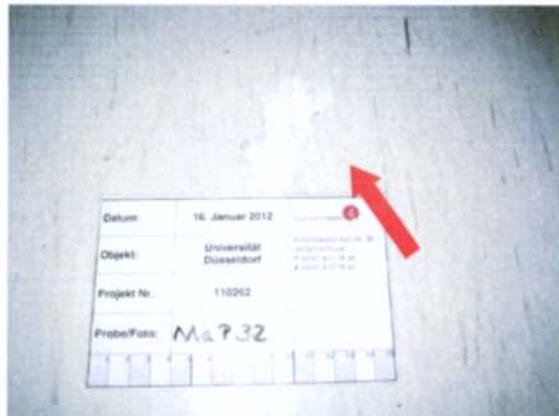
16	23.03, 23.02, 23.11, 23.12, 23.21 alle Etagen	<p>PCB-kontaminierte Fußbodenbeläge</p> <p>Abhängig von der Probenahmestelle schwanken die analytisch ermittelten PCB-Gehalte in den entnommenen und untersuchten Materialproben zwischen 57 mg/kg (Proben-Nr. 110262-MaP198) und 98.405 mg/kg (Proben-Nr. 110262-MaP08). Bei den Probenahmen wurden z.T. nur die oberste Schicht bis zu 1 mm Stärke oder der komplette Querschnitt des Belags entnommen.</p> <p>Die Höhe der ermittelten Belastung spiegelt den Abstand der Probenahmestelle von den hochbelasteten Bodenfugen wieder: Je höher der PCB-Materialwert ist, je näher befindet sich die Probenahmestelle im Randbereich und somit in unmittelbarer Nähe bzw. Kontakt zu den hochbelasteten Dichtmassen.</p> <p>Trotz der hohen Materialgehalte sind die Bodenbeläge als Sekundärquelle einzu-</p>

<div data-bbox="542 1433 829 1624"> <p>Foto 5.20: beprobter, neuerer Fußbodenbelag in der Ecke des Raumes 23.02.03.43</p> <p>Proben-Nr. 110262-PVC-MaP26: 11.242,50 mg PCB/kg (Clophen A60)</p> </div>

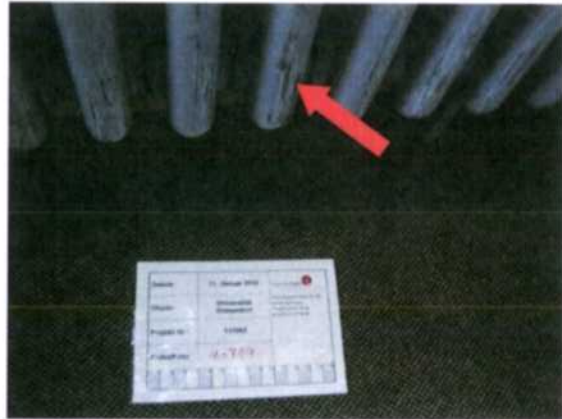
20	23.12.04 23.12.02	<p>PCB-kontaminierte Putze und Mörtel</p> <p>Im Gebäude 23.12 wurden geringfügig bis mäßig PCB-kontaminierte Putze / Mörtel auf Wandoberflächen identifiziert. Die analytisch ermittelten Materialgehalte liegen bei 42,05 mg PCB/kg (Proben-Nr. 110262-MaP142) und 69,25 mg PCB/kg (Proben-Nr. 110262-MaP159). Das Kongenerenmuster entspricht dem Clophen A60.</p>

<p>Foto 5.25: beprobter Putz auf Wand- oberfläche im Flur 60 der Ebene 23.12.02</p> <p>Proben-Nr. 110262-MaP159: 69,25 mg PCB/kg</p>

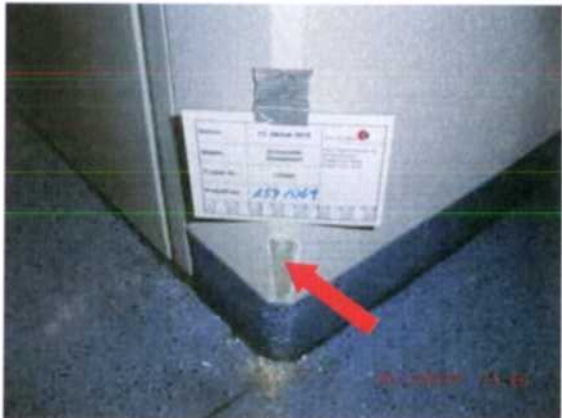
Foto 5.28:
beprobte Schaumstoffdichtung
in der Türzarge des
Raumes 23.21.04.065A

Proben-Nr. 110262-MaP201:
1.242,50 mg PCB/kg

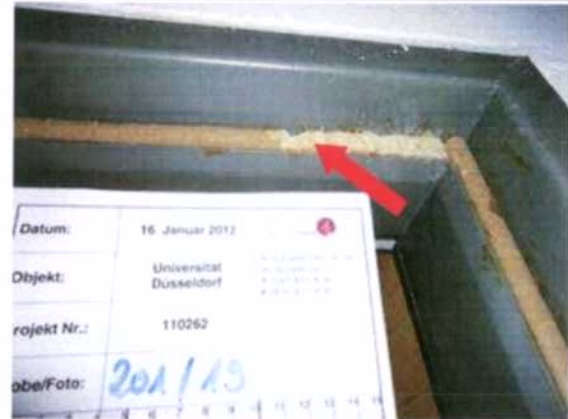
Foto 5.29:
beprobte Schaumstoffdichtung
in der Türzarge des
Raumes 23.21.03.81

Proben-Nr. 110262-MaP205:
303 mg PCB/kg
