Untersuchungsbericht Polychlorierte Biphenyle (PCB)

Universität Düsseldorf

Stand 31 Januar 2012

Gebäude: Universität Düsseldorf
Gebäude 23.02; 23.03; 23.11; 23.12; 23.21; 23.31; 23.32;
23.40

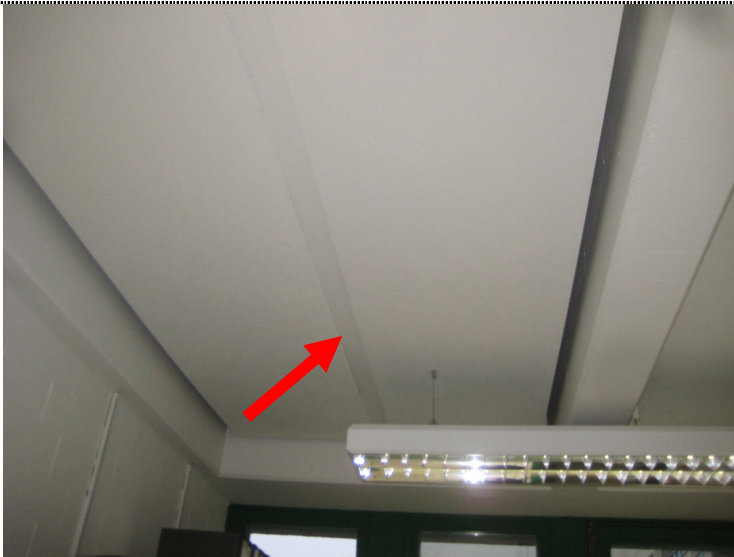
Deckenverkleidungen aus Holz mit PCB-haltigem Anstrich

Gebäude	Geb. 23.02; 23.03; 23.11; 23.12		
Materialprobe	siehe Liste	Analyse	26.800 – 89.100 mg/kg
Fundstellen	Die Fundstellen der Deckenverkleidungen können dem Raumbuch und den Fundstellenplänen entnommen werden.		
Material	Anstrich auf Holzdeckenplatten		
Bewertung	Primärquelle im Raum, Clophen A50 / A60

Maßnahmen
Die Arbeiten an den Deckenplatten dürfen nur unter Einhaltung von Schutzmaßnahmen ausgeführt werden.

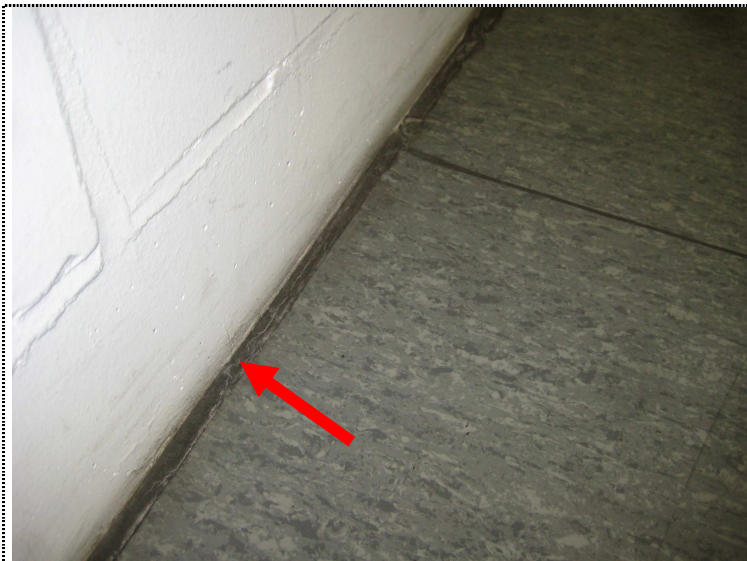
Fugenmasse zwischen
Bodenbelag und Wänden

Gebäude	Geb. 23.02; 23.03; 23.11; 23.12		
Materialprobe	siehe Liste	Analyse	50 – 47.800 mg/kg
Fundstellen	Die Fundstellen der Fugenmassen können dem Raumbuch und den Fundstellenplänen entnommen werden.		
Material	Dauerelastische Fugenmasse		
Bewertung	Primärquelle im Raum, Clophen A30 / A50 / A60		
Maßnahmen			
Die Arbeiten an den Fugenmassen dürfen nur unter Einhaltung von Schutzmaßnahmen ausgeführt werden.

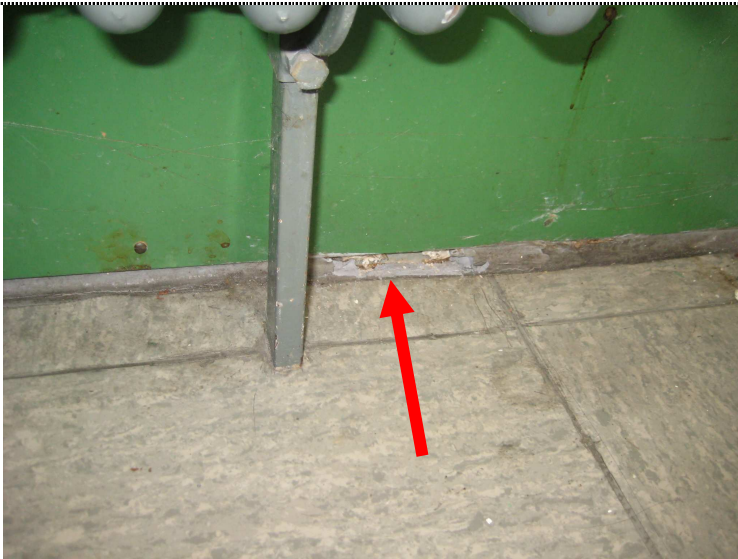
Fugenmassen im Anschluss
Boden zur Holzfassade

Gebäude	Geb. 23.02; 23.03; 23.11; 23.12; 23.21		
Materialprobe	siehe Liste	Analyse	Bis 47.800 mg/kg
Fundstellen	Die Fundstellen der Fugenmasse können dem Raumbuch und den Fundstellenplänen entnommen werden.		
Material	Dauerelastische Fugenmasse		
Bewertung:	Primärquelle im Raum, Clophen A30 / A50 / A60		
Maßnahmen			
Die Arbeiten an den Fugenmassen dürfen nur unter Einhaltung von Schutzmaßnahmen ausgeführt werden.

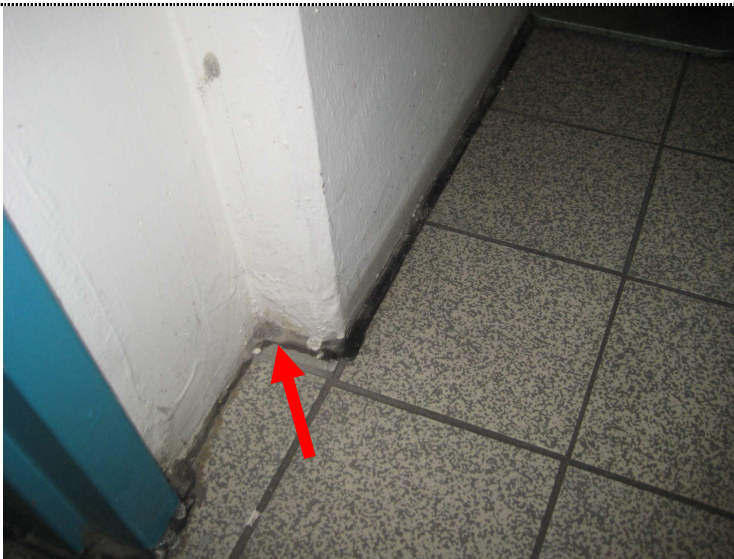
Material:
Fugenmassen im Bereich Fliesen

Gebäude	Geb. 23.02; 23.03; 23.11; 23.12		
Materialprobe	siehe Liste	Analyse	28.900 – 172.000 mg/kg
Fundstellen	Die Fundstellen der Fugenmassen können dem Raumbuch und den Fundstellenplänen entnommen werden. - Laborräume mit Fliesen - WC Anlagen		
Material	Dauerelastische Fugenmassen		
Bewertung	Primärquelle im Raum, Clophen A50 / A60

Maßnahmen
Die Arbeiten an den Fugenmassen dürfen nur unter Einhaltung von Schutzmaßnahmen ausgeführt werden.

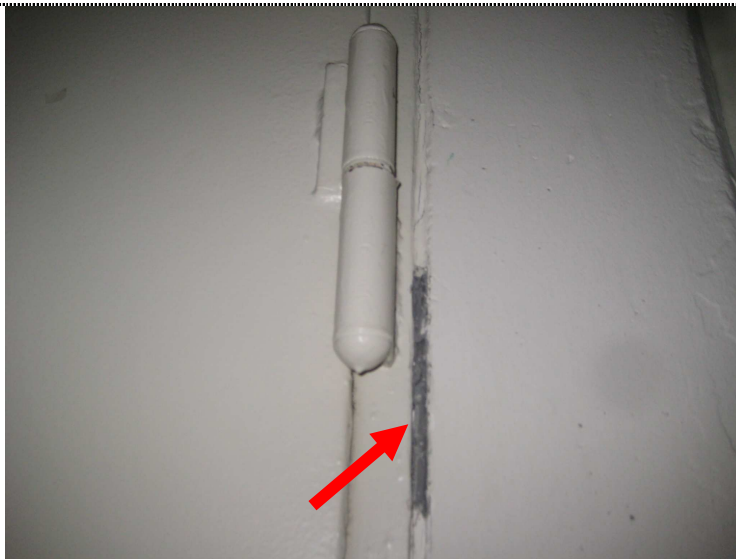
Material:
Dehnfugen im Flur

Gebäude	Geb. 23.02; 23.03; 23.11; 23.12		
Materialprobe	siehe Liste	Analyse	bis 74.000 mg/kg
Fundstellen	Die Fundstellen der Fugenmassen können dem Raumbuch und den Fundstellenplänen entnommen werden.		
Material	Dauerelastische Fugenmassen		
Bewertung:	Primärquelle im Raum, Clophen A50 / A60

Maßnahmen
Die Arbeiten an den Fugenmassen dürfen nur unter Einhaltung von Schutzmaßnahmen ausgeführt werden.

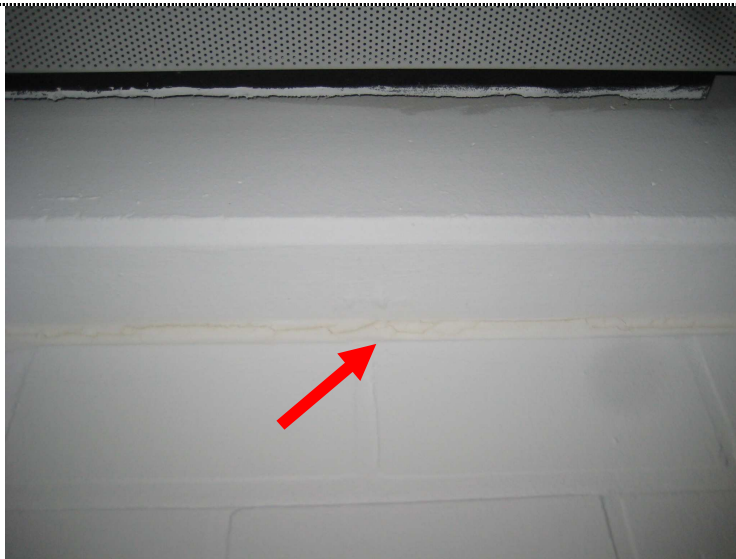
Material:
Fugenanschluss Wand / Decke

Gebäude	Geb. 23.02; 23.03; 23.11; 23.12; 23.21		
Materialprobe	siehe Liste	Analyse	300 – 74.000 mg/kg
Fundstellen	Die Fundstellen der Fugenanschlüsse Mauerwerk / Decke können dem Raumbuch und den Fundstellenplänen entnommen werden.		
Material	Dauerelastische Fugenmassen		
Bewertung	Primärquelle im Raum Clophen A30 / A50 / A60

Maßnahmen
Die Arbeiten an den Fugenmassen dürfen nur unter Einhaltung von Schutzmaßnahmen ausgeführt werden.

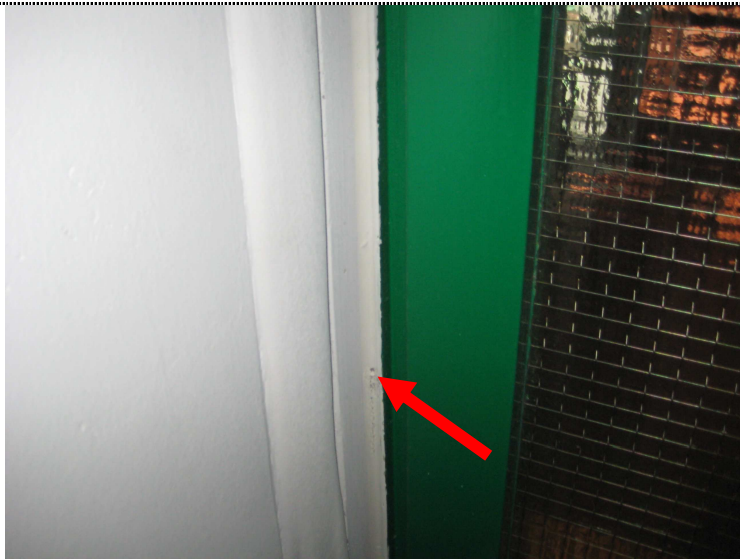
Material:
Fugenanschluss an
Rauchschutztüren

Gebäude	Geb. 23.02; 23.03; 23.11; 23.12; 23.21		
Materialprobe	siehe Liste	Analyse	27.000 – 30.100 mg/kg
Fundstellen	Die Fundstellen der Fugenanschlüsse können dem Raumbuch und den Fundstellenplänen entnommen werden.		
Material	Dauerelastische Fugenmassen		
Bewertung	Primärquelle im Raum Clophen A30 / A50 / A60		
Maßnahmen			
Die Arbeiten an den Fugenmassen dürfen nur unter Einhaltung von Schutzmaßnahmen ausgeführt werden.

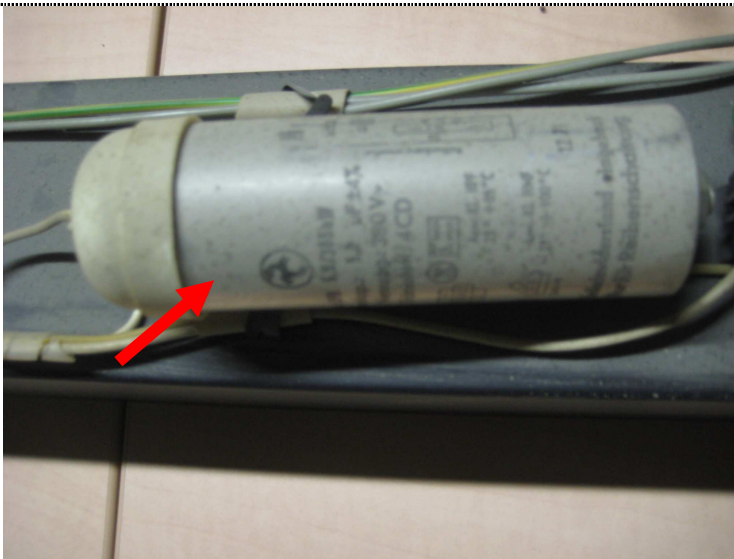
Material:
Kondensatoren

Gebäude	Geb. 23.02; 23.03; 23.11; 23.12; 23.21; 23.31; 23.32; 23.40		
Materialprobe	siehe Liste	Analyse	330.000 mg/kg
Fundstellen	Kondensatoren können noch in allen alten Lampentypen verbaut worden sein. Überprüfung wird derzeit durchgeführt		
Material	PCB Öl		
Bewertung	Primärquelle im Raum; Clophen A30

Maßnahmen	Bei den Arbeiten an den Lampen, ist auf undichte Kondensatoren zu achten.
-----------	---

PCB-haltige Kondensatoren wurden in den Gebäuden 23.02, 23.03, 23.12, 23.21 vorgefunden. Bei alten Kondensatoren kann es zu einer Ausgasung kommen. Erhöhte Raumluftwerte können entstehen. Es wird vorgeschlagen, alle alten Kondensatoren kurzfristig durch eine Fachfirma auszutauschen. Beim Austausch ist darauf zu achten, ob eine Schädigung des Kondensators vorliegt. In solchen Räumen sind Kontrollmessungen durchzuführen.

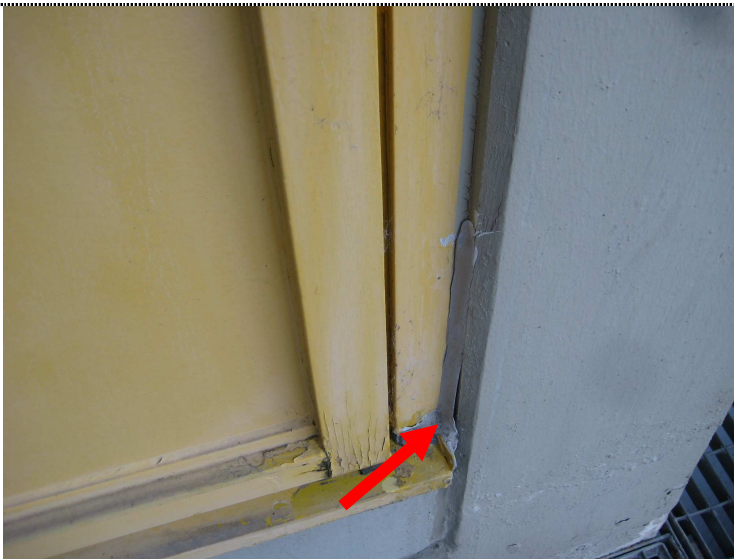
Fugenmassen an den
Holzfassaden außen

Gebäude	Geb. 23.02; 23.03; 23.11; 23.12; 23.21		
Materialprobe	siehe Liste	Analyse	100 – 4.700 mg/kg
Fundstellen	Alle Fugenschlüsse an den Fassaden		
Material	Dauerelastische Fugenmasse		
Bewertung	Primärquelle am Gebäude, Außenbereich

Maßnahmen
Die Arbeiten an den Fugenmassen dürfen nur unter Einhaltung von Schutzmaßnahmen ausgeführt werden.

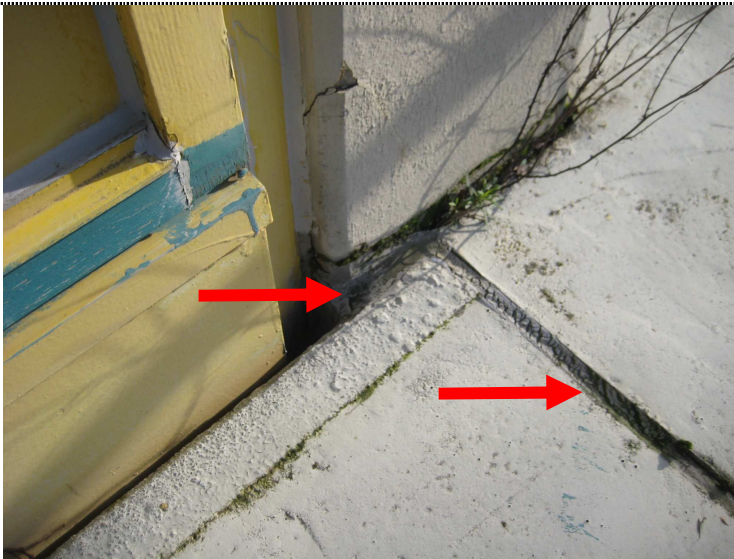
Fugenanschlüsse der Laufwege
an das Gebäude

Gebäude	Geb. 23.02; 23.03; 23.11; 23.12; 23.21		
Materialprobe	siehe Liste	Analyse	bis 67.500 mg/kg
Fundstellen	Alle Außenfugen der Laufwege		
Material	Dauerleastische Fugenmassen		
Bewertung	Primärquelle am Gebäude, Außenbereich		
Maßnahmen			
Die Arbeiten an den Fugenmassen dürfen nur unter Einhaltung von Schutzmaßnahmen ausgeführt werden.

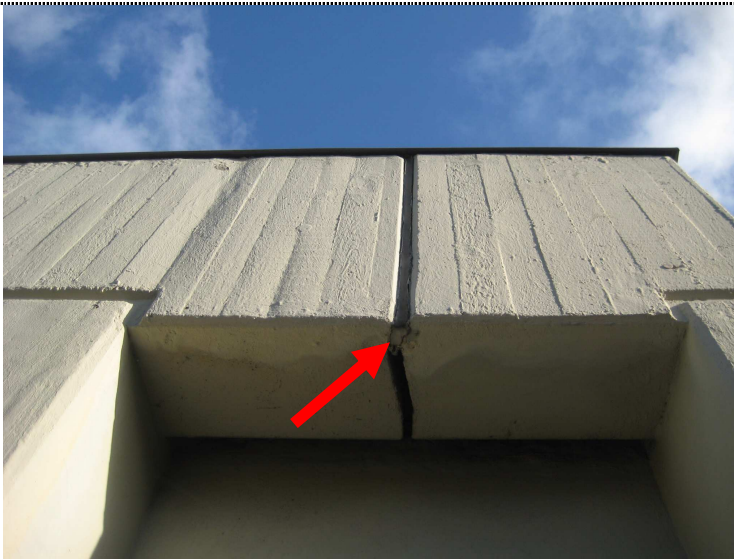
Fugenmassen Betonfertigteile

Gebäude	Geb. 23.02; 23.03; 23.11; 23.12, 23.21		
Materialprobe	siehe Liste	Analyse	bis 67.000 mg/kg
Fundstellen	Die Außenfugen der Fertigteile sind mit PCB-haltigen Fugenmassen ausgespritzt.		
Material	Dauerelastische Fugenmassen		
Bewertung	Primärquelle am Gebäude, Außenbereich		
Maßnahmen			
Die Arbeiten an den Fugenmassen dürfen nur unter Einhaltung von Schutzmaßnahmen ausgeführt werden.

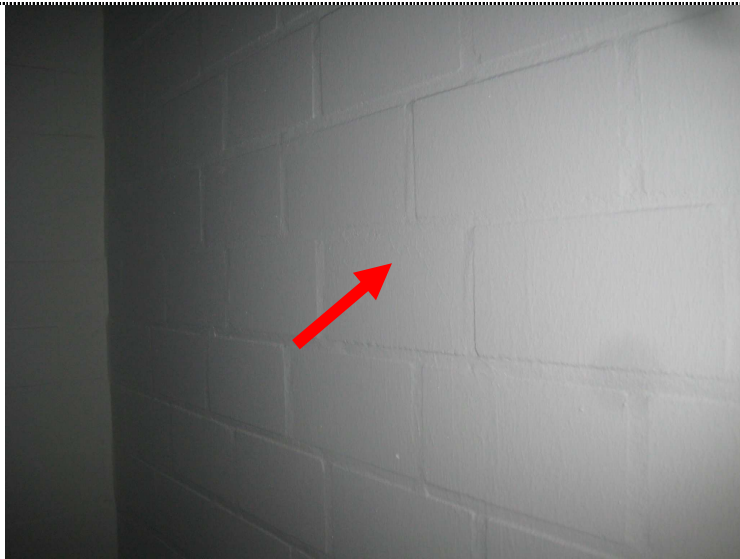
Material:
Sekundärquellen Farben

Gebäude	Geb. 23.02; 23.03; 23.11; 23.12; 23.21		
Materialprobe	siehe Liste	Analyse	bis 250 mg/kg
Fundstellen	In den belasteten Gebäudebereichen sind die Farbflächen mit PCB belastet. Sekundärquellen: <ul style="list-style-type: none"> - Wandfarben - Lacke an den Heizkörpern, Fassaden, allen Metallflächen 		
Material	Sekundärquelle Farbanstriche im Raum		
Bewertung	Sekundärquelle im Raum		
Maßnahmen			
Staubintensive Arbeiten an den Sekundärquellen sollten unterbunden werden.

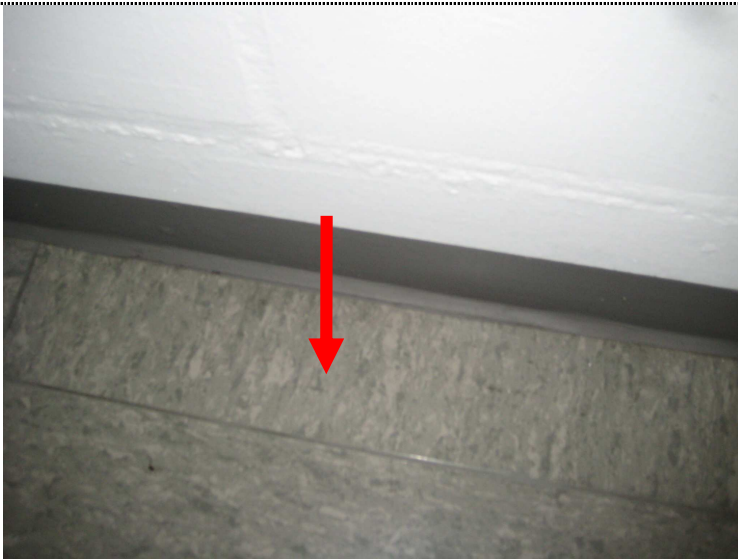
Sekundärquellen Bodenbelag

Gebäude	Geb. 23.02; 23.03; 23.11; 23.12; 23.21		
Materialprobe	siehe Liste	Analyse	bis 250 mg/kg
Fundstellen	In den belasteten Gebäudebereichen sind die Bodenbeläge mit PCB belastet. Sekundärquellen. Auch neuere Bodenbeläge haben PCB aufgenommen.		
Material	Sekundärquelle Bodenbelag		
Bewertung:	Sekundärquelle im Raum		
Maßnahmen			
Staubintensive Arbeiten an den Sekundärquellen sollten unterbunden werden.
