### Untersuchungsbericht Polychlorierte Biphenyle (PCB)

**Universität Düsseldorf  
Gebäude  
28.02**

**Stand 27 August 2012**

Auftrag: Untersuchung des Gebäudes auf PCB-haltige  
Baustoffe und Bewertung nach PCB-Richtlinie.  
Zusammenfassung der Ergebnisse in einem  
Untersuchungsbericht.  
Die genannten Untersuchungen enthalten  
Probenentnahmen, Material- und Kontaktproben-  
analysen und Raumlufmessungen.

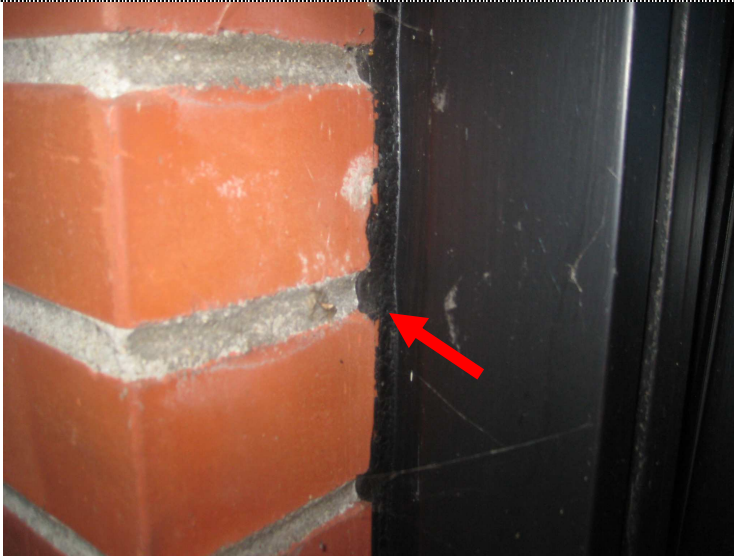
**Negativfundstelle:**  
Außenfuge am Fenster

| Gebäude | 28.02.00 Außen | | |
| Materialprobe | 01 | Analyse | kleiner Bestimmungsgrenze |
| Fundstellen | alle Außenfugen an den Fenstern | | |
| Material | Fugenmasse Fenster | | |
| Bewertung | keine Belastung nachweisbar | | |

| Pr. Nr. | Material | Raum | PCB<br>gesamt | 28 | 52 | 101 | 153 | 138 | 180 |
|---|---|---|---|---|---|---|---|---|---|
| 01 | Fugenmasse außen | 28.02.00 außen | < BG | <0,5 | <0,5 | <0,5 | <0,5 | <0,5 | <0,5 |

| Maßnahmen |
| keine |

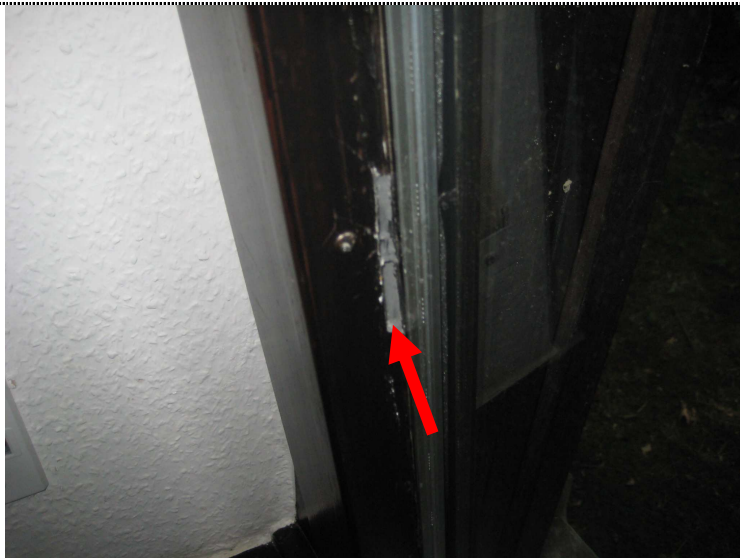
**Negativfundstelle:**  
Fugenmasse Fenster innen

| Gebäude | 28.02.00 Kinderzimmer | | |
| Materialprobe | 02 | Analyse | kleiner Bestimmungsgrenze |
| Fundstellen | alle Fugen der Fenster innen | | |
| Material | Fugenmasse Fenster | | |
| Bewertung | keine Belastung nachweisbar | | |

| Pr. Nr. | Material | Raum | PCB<br>gesamt | 28 | 52 | 101 | 153 | 138 | 180 |
|---|---|---|---|---|---|---|---|---|---|
| 02 | Fugenmasse Fenster | 28.02.00 innen | < BG | <0,5 | <0,5 | <0,5 | <0,5 | <0,5 | <0,5 |

| Maßnahmen | keine | | |
