Bericht zur PCB-Untersuchung
in

den 23.-Gebäuden der Heinrich-Heine-Universität

Auftraggeber: Heinrich-Heine-Universität Düsseldorf
Universitätsstraße 1
40225 Düsseldorf

Stand: 9. Februar 2012

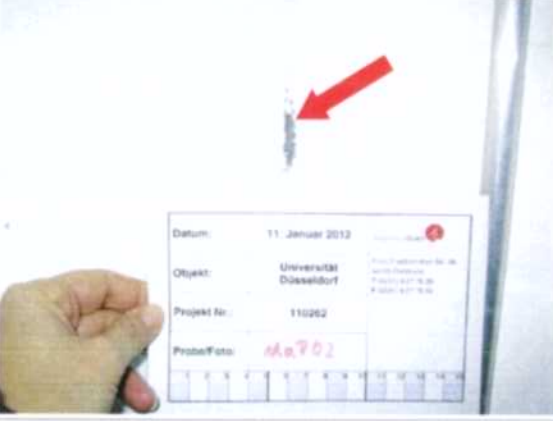
4	23.02, 23.03, 23.21 alle Ebenen	<p data-bbox="555 913 1342 945">PCB-haltige dauerelastische Dichtmassen in Wandfugen (Clophen A40)</p> <p data-bbox="555 945 1402 1111">In den senkrechten und waagerechten Wandfugen zwischen den Betonpfeiler/-unterzügen und den Mauerwänden befinden sich dauerelastische Dichtmassen, die als PCB-haltig identifiziert wurden. In den entnommenen Materialproben wurden PCB-Gehalte von 1.623,20 mg/kg (Proben-Nr. 110262-MaP187) bis 127.650 mg/kg (Proben-Nr. 110262-FD-MaP197) analytisch ermittelt. Das Kongenerenmuster entspricht i. d. R. dem Clophen A40.</p> <p data-bbox="555 1346 820 1464">Foto 5.6: PCB-haltige Dichtmasse in Wandfuge zwischen Betonwand und Mauerwerk im Flur vor 23.03.02.044</p> <p data-bbox="555 1487 791 1541">Proben-Nr. 110262-FD-MaP02: 3.259 mg PCB/kg</p>

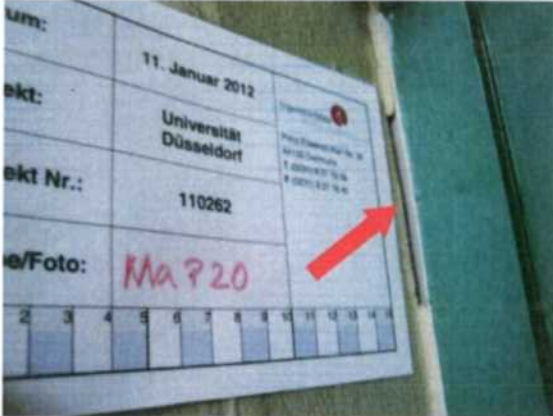
Nr.	Fundstelle	Beschreibung und Bewertung
11	23.03 23.21	<p>Foto 5.14: PCB-haltige Dichtmasse im Außenbereich zwischen Fassade und Türelement; hier Balkon vor Raum 23.02.02.25</p> <p>Proben-Nr. 110262-FD-MaP20: 1.041,00 mg PCB/kg</p>

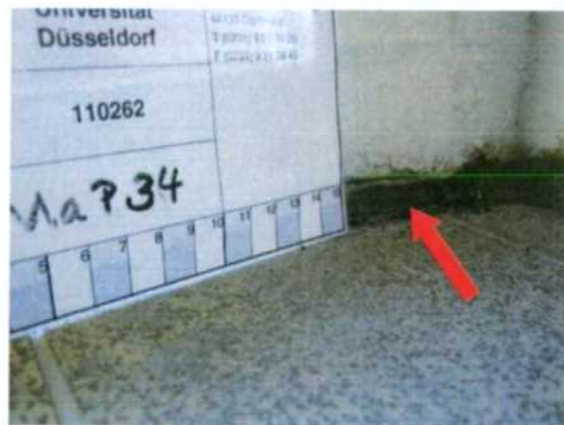
Nr.	Fundstelle	Beschreibung und Bewertung
13	23.02.00 23.11.00 23.11.03 23.11.01 23.12.04 23.12.03 23.12.U1 23.12:03 23.12.02	<p>PCB-kontaminierte dauerelastische Dichtmassen in Bodenanschlussfugen</p> <p>Die dauerelastischen Dichtmassen in den Bodenanschlussfugen zwischen den Oberbodenbelägen und den Wänden weisen eine starke bis sehr starke PCB-Kontamination auf. In den entnommenen Materialproben wurden PCB-Gehalte von 170,90 mg/kg (Proben-Nr. 110262-MaP209) bis 622,50 mg/kg (Proben-Nr. 110262-MaP148) analytisch ermittelt.</p> <p>Das Kongenerenmuster entspricht in sechs von zehn untersuchten Materialproben dem Clophen A60; die restlichen weisen ein Kongenerenmuster ähnlich dem Clophen A50 auf.</p>
		<p>Foto 5.16: Dichtmasse aus Bodenanschlussfuge zwischen Bodenfliese und Wand im Raum 23.02.00.046B</p> <p>Proben-Nr. 110262-FD-MaP34: 559,50 mg PCB/kg</p>
14	23.02.U2 23.12.03 23.21.00	<p>PCB-kontaminierte dauerelastische Dichtmassen in Wandfugen</p> <p>In einigen Bereichen wurden dauerelastischen Dichtmassen in Wandfugen angetroffen, die eine starke bis sehr starke PCB-Kontamination aufweisen. Zum Teil handelt es sich um „neuere“ Verfügenungen die im Rahmen von Umbau- und Renovierungsmaßnahmen in die Wandfugen eingebracht wurden. In den entnommenen Materialproben wurden PCB-Gehalte von 113,10 mg/kg (Proben-Nr. 110262-MaP162) bis 262,50 mg/kg (Proben-Nr. 110262-MaP224) analytisch ermittelt.</p> <p>Das Kongenerenmuster entspricht i. d. R. dem Clophen A60.</p>

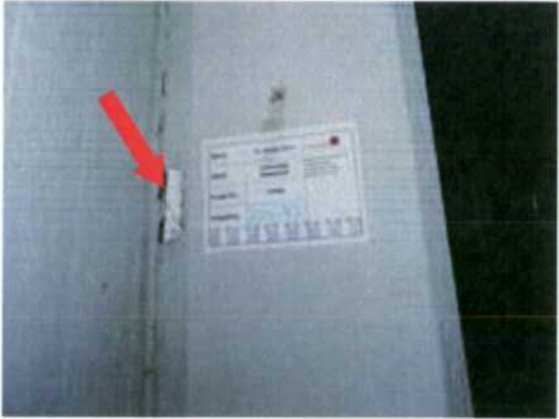
Nr.	Fundstelle	Beschreibung und Bewertung
		<p>In den Anschlussfugen zwischen Betonstütze und Leichtbauwänden weisen die Dichtmassen nur eine geringfügige PCB-Kontamination auf; der Maximalgehalt liegt bei 39,30 mg PCB/kg (Proben-Nr. 110262-MaP193); abweichend von den anderen Kontaminationen entspricht das Kongenerenmuster in diesen Proben dem Clophen A40. Diese Fundstellen wurden in dem Gebäude 23.21 angetroffen.</p> <p>Foto 5.17: kontaminierte Dichtmasse in Wandfuge im Flurbereich von 23.21.00</p> <p>Proben-Nr. 110262-FD-MaP224: 262,50 mg PCB/kg</p>

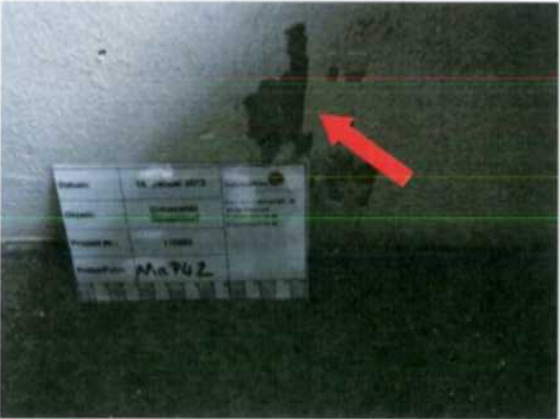
15	23.03.00 23.03.U2	<p>PCB-kontaminierte Anstrich auf Betonflächen</p> <p>Die Anstriche auf den Betonwänden weisen eine mäßige bis sehr starke PCB-Kontamination auf. In den entnommenen Materialproben wurden PCB-Gehalte von 51,45 mg/kg (Proben-Nr. 110262-WF-MaP40) und 619,70 mg/kg (Proben-Nr. 110262-MaP42) analytisch ermittelt.</p> <p>Das Kongenerenmuster entspricht dem Clophen A50.</p> <p>Foto 5.18: beprobte Oberfläche einer Betonwand im Raum 23.03.00.022</p> <p>Proben-Nr. 110262-WF-MaP42: 619,7 mg PCB/kg</p>

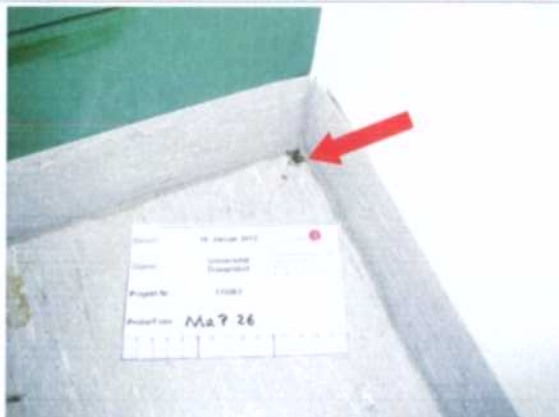
<div data-bbox="542 1433 829 1624"> <p>Foto 5.20: beprobter, neuerer Fußbodenbelag in der Ecke des Raumes 23.02.03.43</p> <p>Proben-Nr. 110262-PVC-MaP26: 11.242,50 mg PCB/kg (Clophen A60)</p> </div>

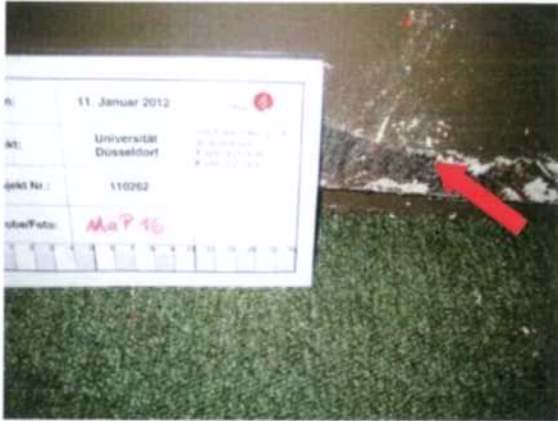
<p>17 23.03.02</p>	<p>PCB-kontaminierte Lacke der Stahltüren vor den Versorgungsschächten</p> <p>In der entnommenen Materialprobe von dem Lack der Stahltüren, die sich vor den Versorgungsschächten befinden, wurde ein PCB-Gehalt von 692,50 mg/kg (Proben-Nr. 110262-L-MaP16) analytisch ermittelt. Aufgrund des PCB-Gehaltes wird der Lack als sehr stark kontaminierte Sekundärquelle eingestuft.</p> <p>Das Kongenerenmuster entspricht in beiden Materialproben dem Clophen A60.</p>

Nr.	Fundstelle	Beschreibung und Bewertung
		<div data-bbox="555 689 810 831"> <p>Foto 5.21: beprobte Stahlüberfläche (Lack) vor dem Versor- gungsschacht in dem Flur zwischen den Räumen 23.03.02.062 und 064</p> </div> <div data-bbox="555 853 810 902"> <p>Proben-Nr. 110262-L- MaP16: 692,50 mg PCB/kg</p> </div> <div data-bbox="842 483 1402 902">

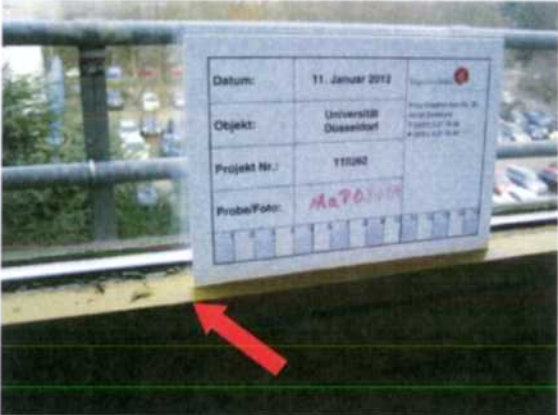
</div>
18	23.03.02 23.03.00 23.02.02 23.02.03 23.01.U1 23.21.04 23.21.02	<p>PCB-kontaminierte Lacke von Holzrahmen und Holzfensterbank</p> <p>Die Lacke der Holzfensterrahmen und der Holzfensterbänke weisen i. d. R. eine starke bis sehr starke PCB-Kontamination auf. Die analytisch ermittelten PCB-Gehalte in den entnommenen Materialproben liegen zwischen 67,50 (Proben-Nr. 110262-MaP185) und 315,50 mg/kg (Proben-Nr. 110262-L-MaP03). Das Kongenerenmuster entspricht dem Clophen A60.</p> <div data-bbox="555 1312 810 1429"> <p>Foto 5.22: beprobte Oberfläche (gelber Lack) eines Holzfensterrah- mens im Flur vor 23.03.02.044</p> </div> <div data-bbox="555 1451 810 1500"> <p>Proben-Nr. 110262-L- MaP03: 315,50 mg PCB/kg</p> </div> <div data-bbox="842 1088 1402 1500">

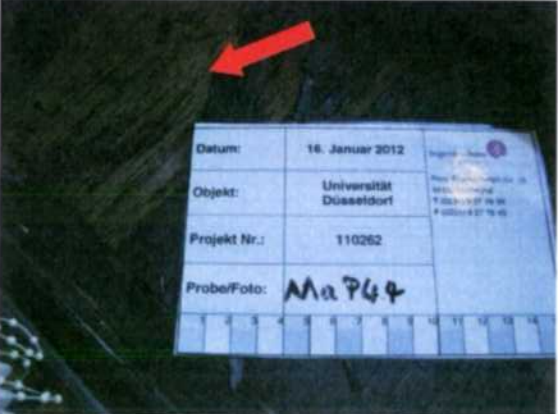
</div> <div data-bbox="555 1760 810 1877"> <p>Foto 5.23: beprobte Oberfläche (grauer Lack) einer Holzfensterbank im Raum 23.03.00.022</p> </div> <div data-bbox="555 1899 810 1948"> <p>Proben-Nr. 110262-L- MaP44: 237,50 mg PCB/kg</p> </div> <div data-bbox="842 1514 1402 1926">

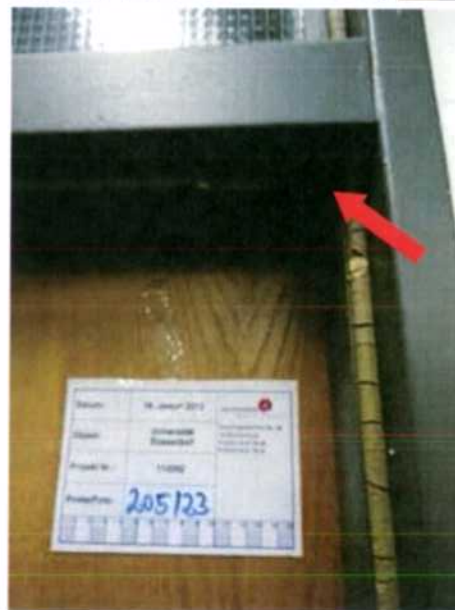
Foto 5.29:
beprobte Schaumstoffdichtung
in der Türzarge des
Raumes 23.21.03.81

Proben-Nr. 110262-MaP205:
303 mg PCB/kg
